# **Contribution des activités forestières dans l'apport de sédiment dans les cours d'eau du bassin versant de la rivière Sunday**

Présenté au MRNF dans le cadre du projet pilote d'aménagement durable de la rivière Sunday

Groupeement Agro-Forestier Lotbinière-Mégantic Inc.

Décembre 2010

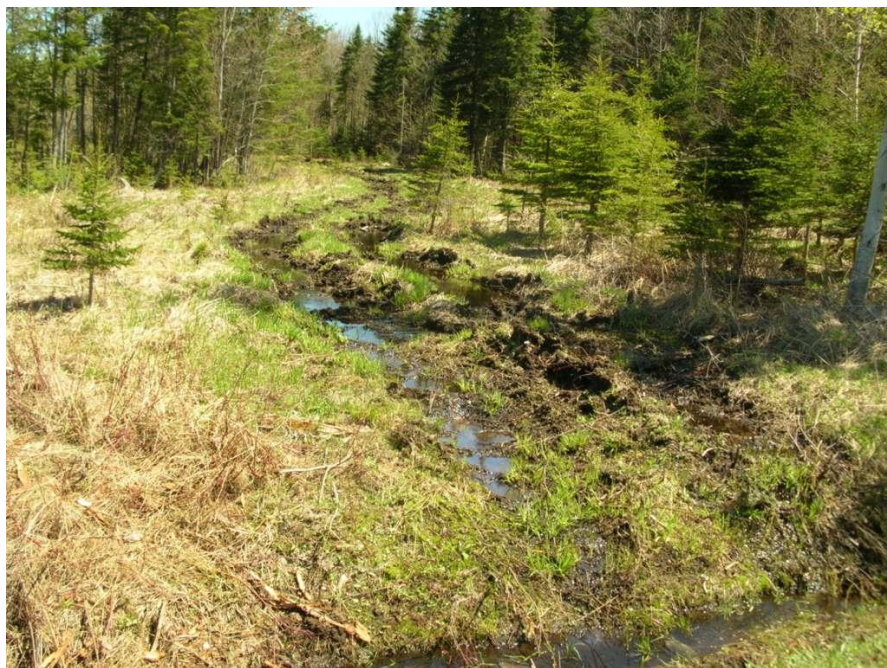
Les chemins de débardage perturbent à différents niveaux la couche nivale du sol, cependant, très peu de signes d'érosion vers les cours d'eau sont présents. La figure 1 représente un exemple de chemin de débardage qui perturbe le sol, sans toutefois créer un apport de sédiments dans les cours d'eau. La figure 2 montre un chemin de débardage dans une pente, qui laisse paraître des signes d'érosion.

**Figure 3. Chemin de débardage ayant causé une perturbation du sol**

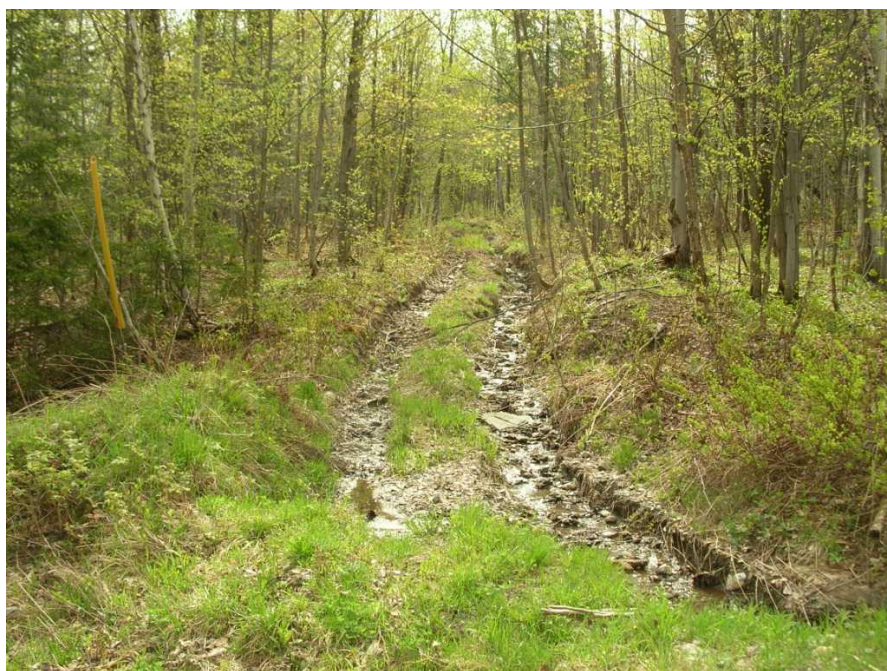
**Figure 4. Chemin de débardage présentant des signes d'érosion**

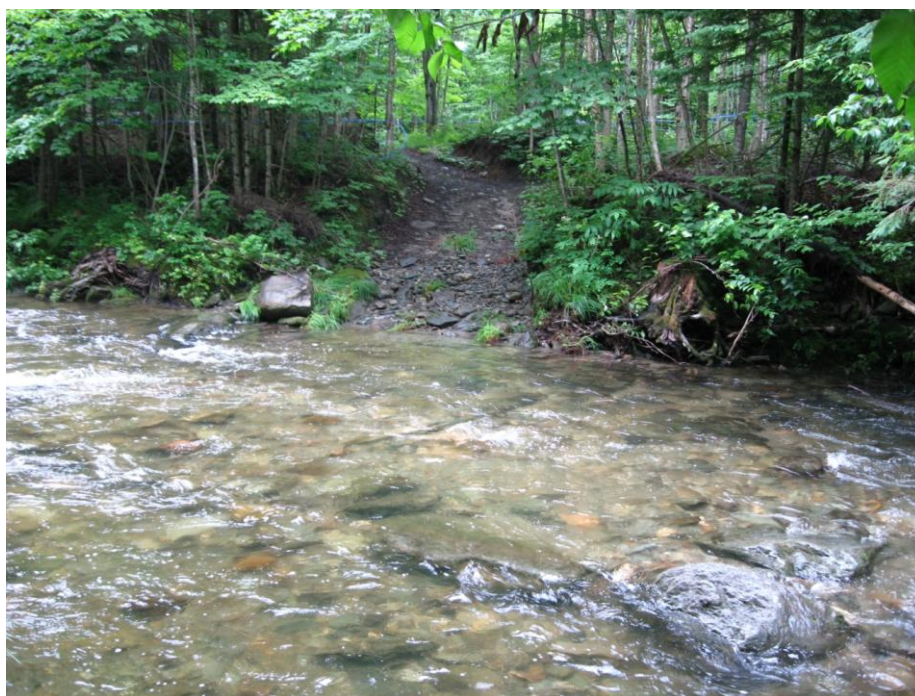
**Figure 7. Traverse à gué adéquate**

- Assurer un entretien régulier et adéquat des ponts et ponceaux
- Nettoyer et dégager (branches) les ponceaux problématiques afin de permettre la libre circulation du poisson et de l'eau lors des crues.
- Pour les traverses à gué utilisées de façon occasionnelle, s'assurer de leur stabilité (conception en matériel grossier), disperser le drainage vers les zones adjacentes à l'extérieur de l'emprise du chemin afin de limiter l'écoulement sur le sol à nu. La figure 7 présente une traverse à gué bien aménagée dans le bassin versant.

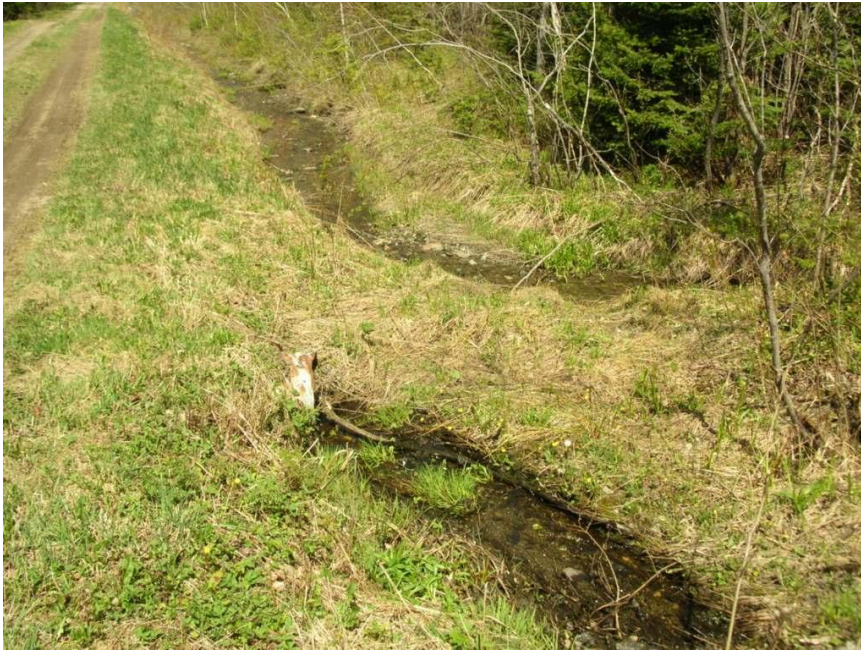
**Figure 8. Le drainage est divisé en 2 au lieu d'avoir un seul bassin de drainage (bonne pratique)**

- Diviser et ramifier le réseau de drainage avant qu'il atteigne le cours d'eau principal (Figure 8). Une arrivée d'eau massive et concentrée au cours d'eau principal en un seul et même site a plus de risque de créer de l'érosion.

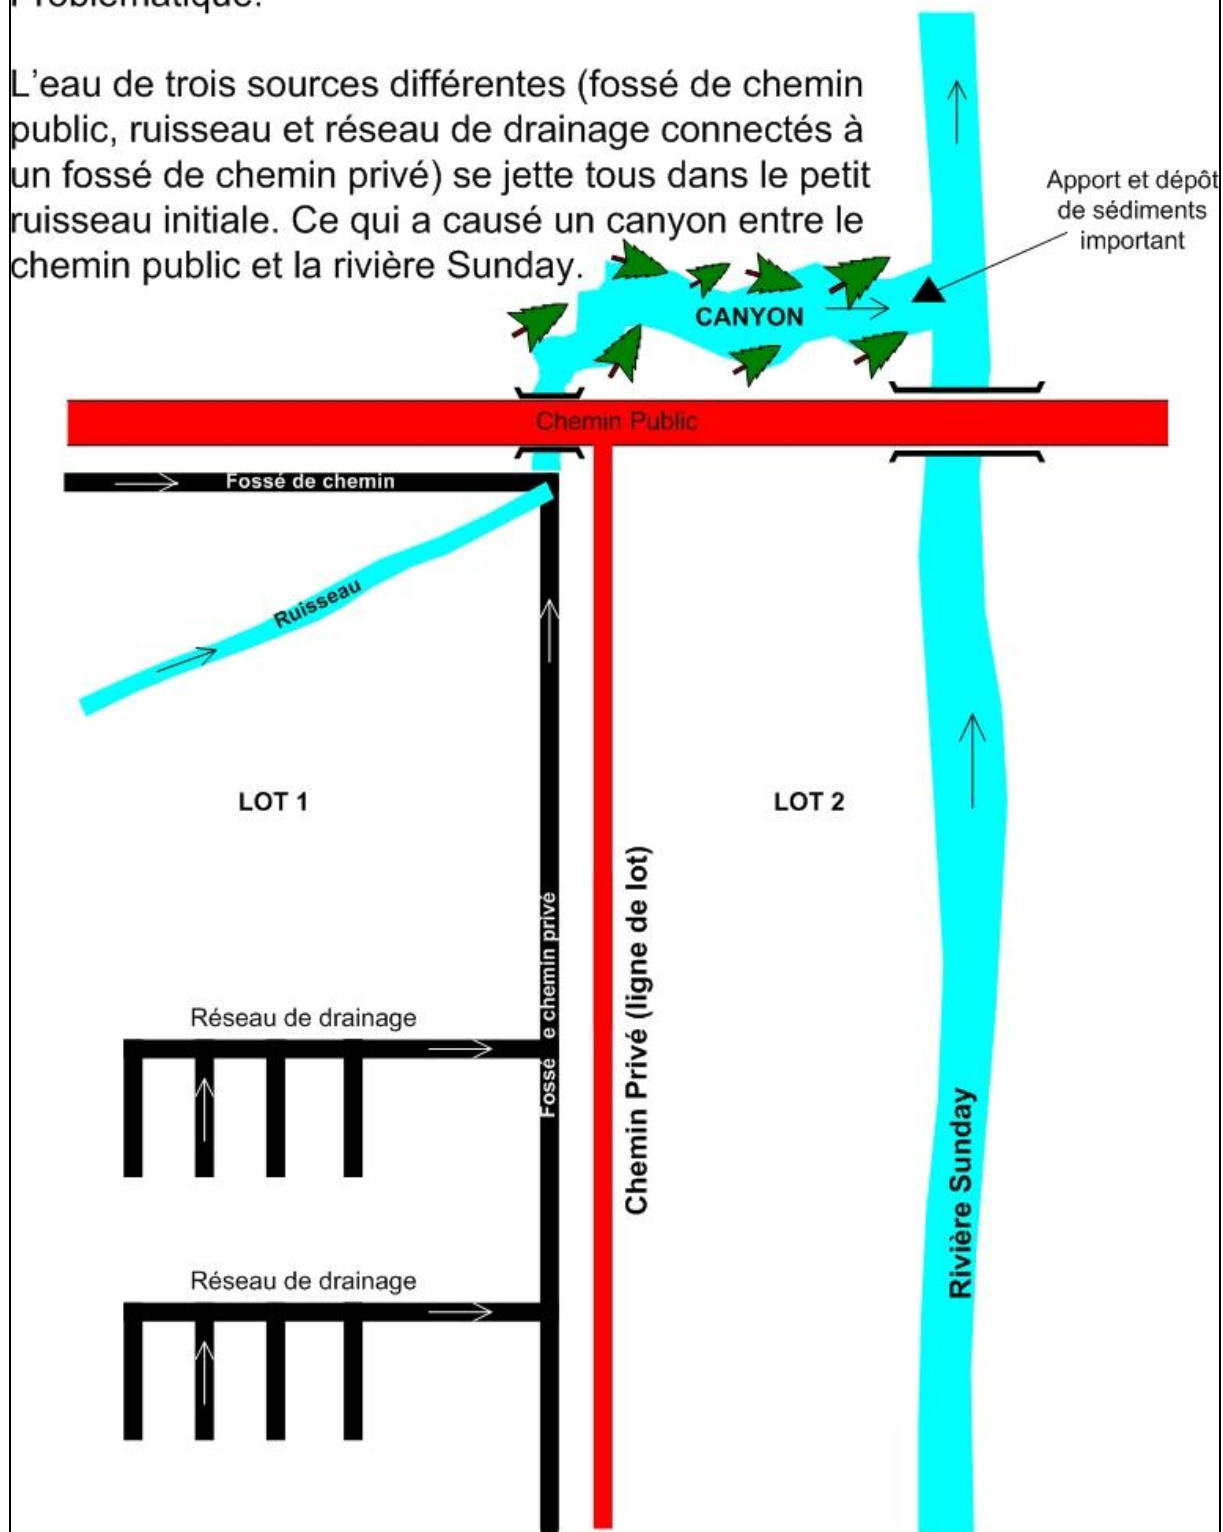
L'eau de trois sources différentes (fossé de chemin public, ruisseau et réseau de drainage connectés à un fossé de chemin privé) se jette tous dans le petit ruisseau initial. Ce qui a causé un canyon entre le chemin public et la rivière Sunday.

Figure 9. Regroupement de 3 fossés en 1 seul (mauvaise pratique)

Le regroupement des 3 fossés de drainage en 1 seul, provoque un véritable canyon avec des signes d'érosions importants. Le substrat grossier démontre l'important volume et la vitesse de l'eau lors des crues (Réf. Figure 9, 11 et 12).

- Gérer le drainage par sous-bassin versant et non par lot privé (Figure 9 et 10).

Rediriger les 2 réseaux de drainage directement vers le cours d'eau et de façon indépendante et rediriger la sortie du chemin privé directement vers le cours d'eau.

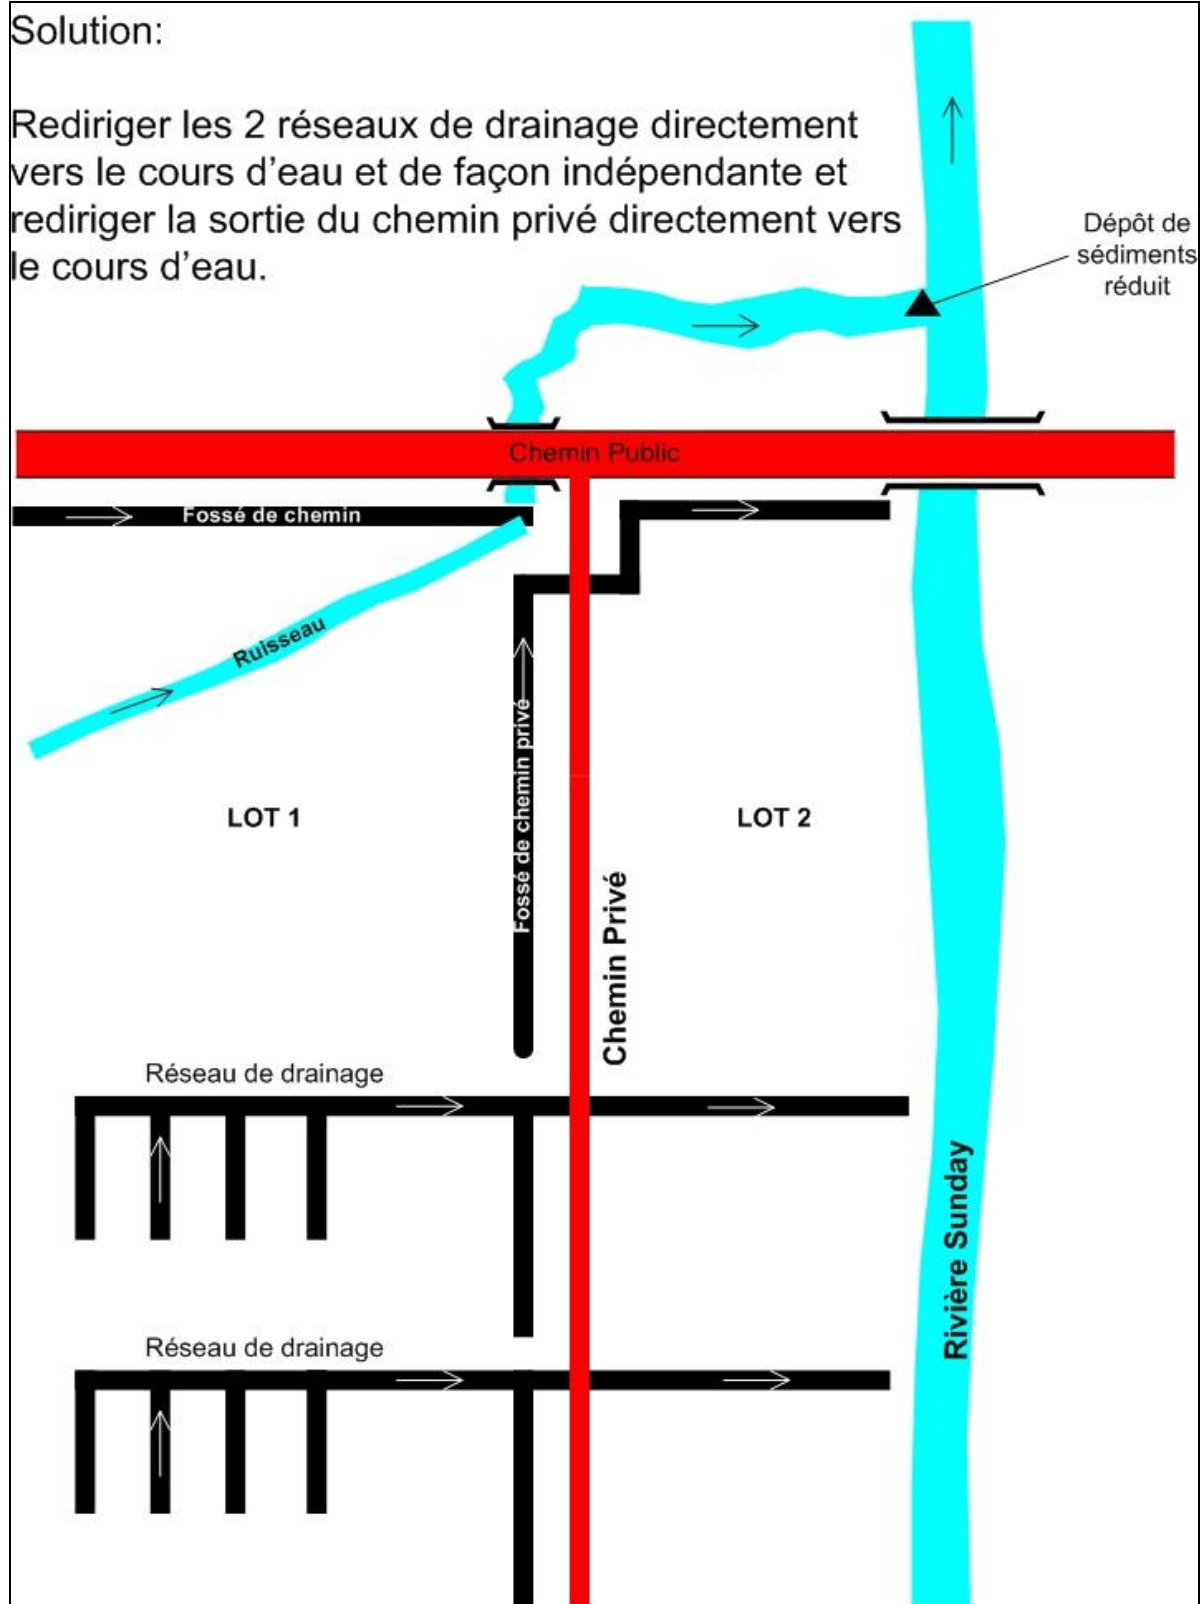
Figure 10. Exemple de la solution à envisager pour le problème constaté

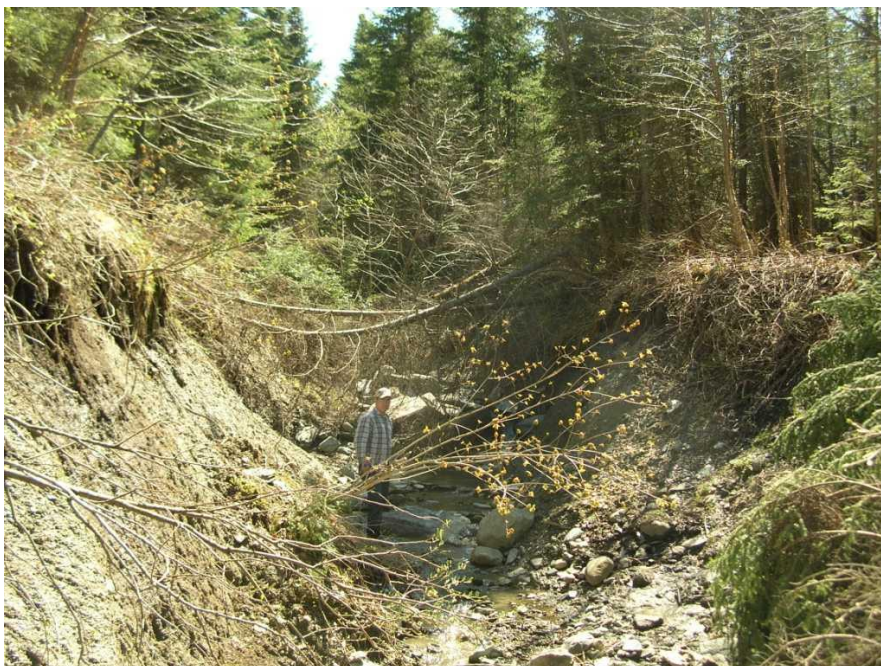
**Figure 11. Canyon causé par le regroupement de 3 fossés et par la pente importante**

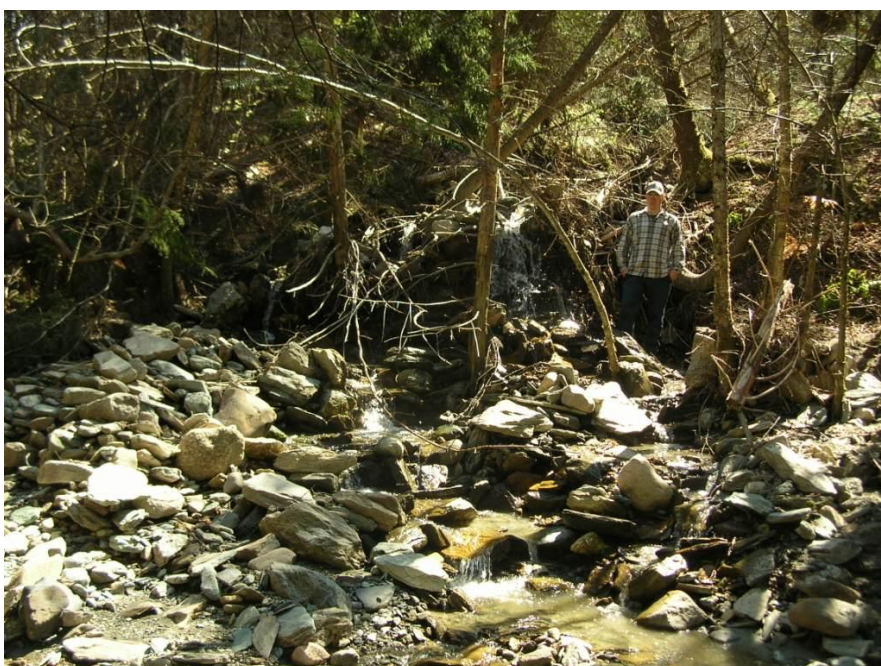
**Figure 12. Jonction du canyon avec la rivière Sunday**

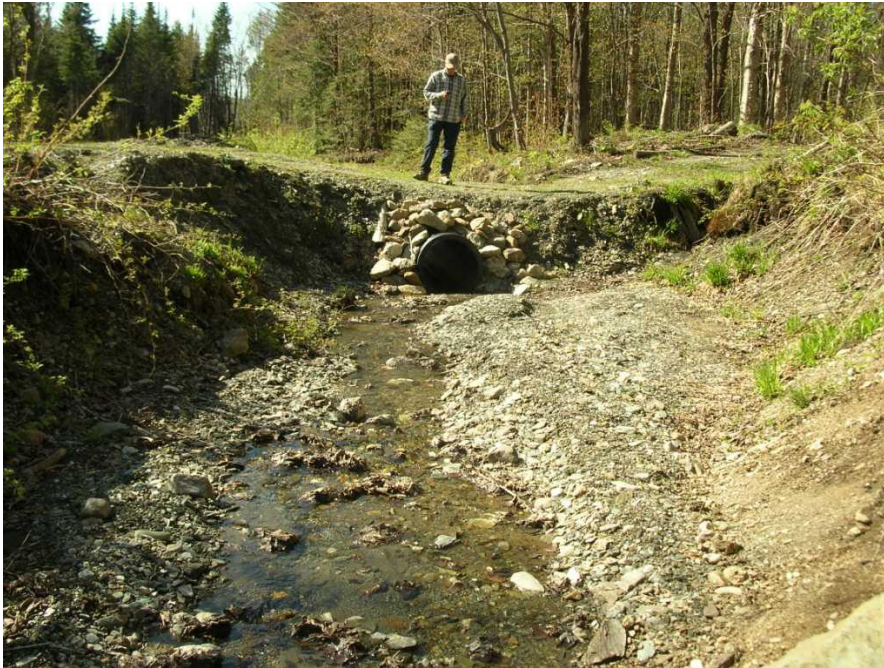
atteignent le cours d'eau. La figure 13 est un exemple d'un bassin de sédimentation plein, qui serait à vider.

**Figure 13. Bassin de sédimentation plein, en amont d'un ponceau**

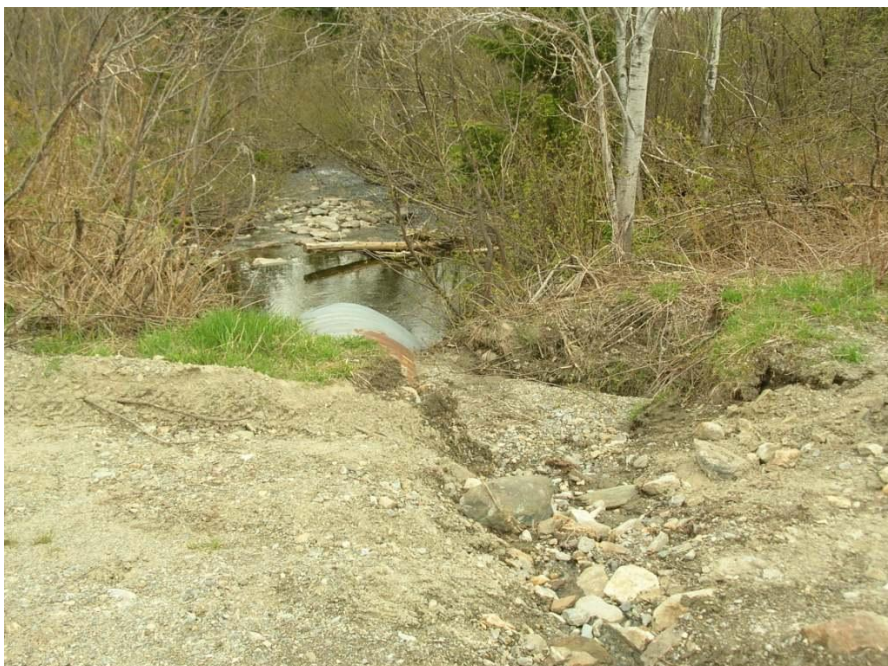
- Utiliser un ponceau de grosseur appropriée pour éviter l'érosion lorsque le débit est important. Un ponceau inadéquat peut contribuer à apporter des sédiments dans les cours d'eau et demande un entretien à chaque année. La figure 14 démontre l'impact d'un ponceau trop petit sur l'apport de sédiments dans le cours d'eau. Il est possible de voir à quel endroit l'eau passe sur le chemin.

**Figure 14. Signe d'érosion sur un chemin du à un ponceau inadéquat**
