# **PORTRAIT GLOBAL DE LA CARACTÉRISATION DE QUATRE TRIBUTAIRES DE LA RIVIÈRE OSGOOD**

Rapport réalisé dans le cadre du plan d'action de la restauration des cours d'eau du  
bassin versant de la rivière Osgood

Groupement Agro-Forestier Lotbinière-Mégantic Inc.

Juin 2011

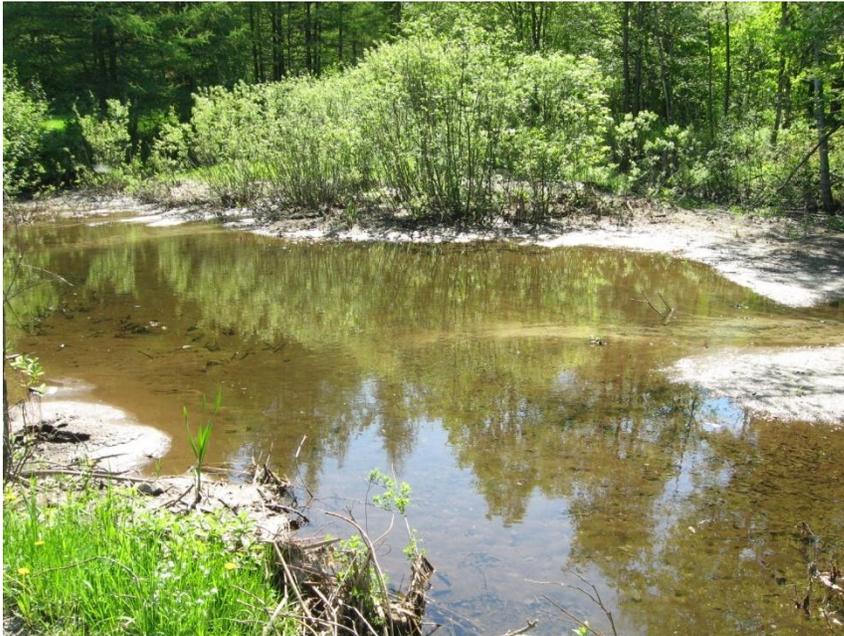
La section d'intérêt du tributaire 1 (R01027) débute à l'embouchure avec la rivière Osgood et s'étend jusqu'en amont de la jonction avec la route 269, près d'un lac ensablé. Elle mesure 576 m de longueur au total. L'inventaire a permis de caractériser 3 stations totalisant 155 m, ce qui correspond à 26% de la section d'intérêt. La localisation des stations et des embâcles sont présentés à la figure 2. Aucune frayère potentielle n'a été repérée. À l'intérieur du tronçon d'intérêt, une passe à poisson a été observée dans un ponceau du MTQ (P-16508). De plus, à seulement 165 mètres en amont de ce ponceau, nous avons observé une chute réellement infranchissable causée par l'aménagement d'un étang à même le cours d'eau. Cet étang, qui est clairement visible sur la photo aérienne de 1986 était complètement rempli de sédiments fins lors de notre visite en juin 2011. La fin du tronçon évalué se situe à l'endroit où l'on retrouve le lac ensablé (Figure 5; Figure 3). Une chute s'y retrouve et constitue un obstacle infranchissable pour le poisson (hauteur de 1,5 m) (Figure 4). En amont de cet obstacle, on retrouve 1479 mètres de cours d'eau pouvant servir d'habitat à l'omble de fontaine.

Figure 3. Lac ensablé situé à la fin du tronçon du tributaire 1.

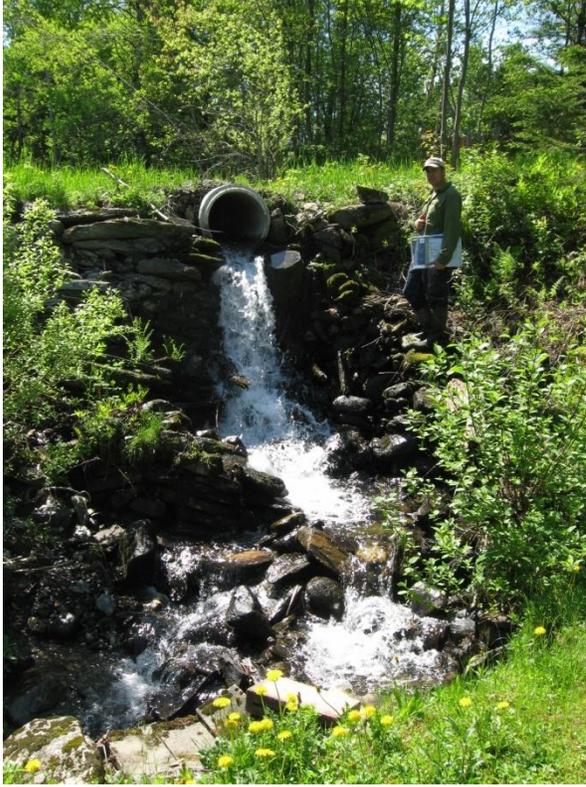
Figure 4. Obstacle infranchissable situé à la fin du tronçon du tributaire 1

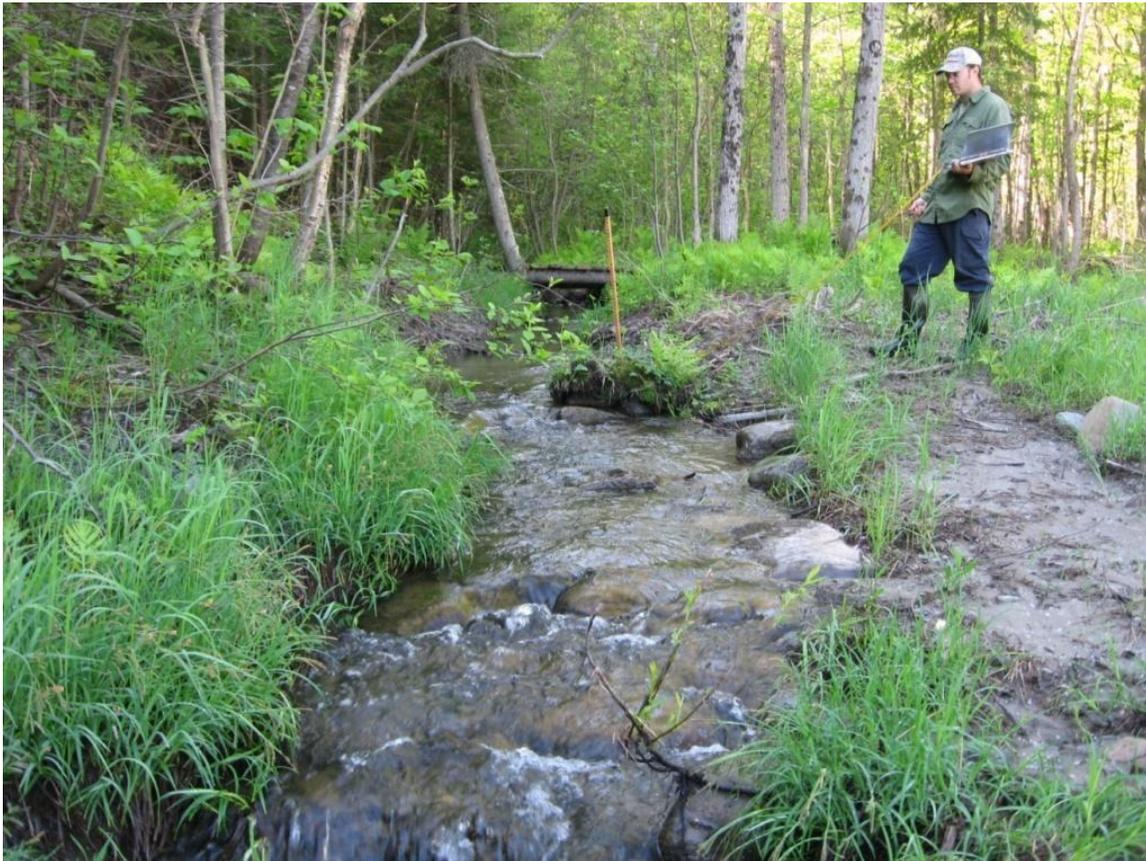
Station A : Une importante zone d'accumulation de sédiments est présente à l'intérieur du ruisseau(voir Figure 2), ce qui contribue à diviser le lit du ruisseau en plusieurs branches. La source provient d'un dépôt de sable en amont d'un ruisseau intermittent (Figure 8).

Figure 7. Photographie de la station A près de l'embouchure du tributaire avec la rivière Osgood. Section potentielle à aménager étant donné la proximité du sentier pédestre.

Le tributaire 1 est relativement instable et nécessiterait des aménagements considérables. La première section (station 1) pourrait être aménagée de façon à créer des seuils et des fosses. La proximité du sentier permettrait de mettre en valeur les aménagements. La section qui présente un ensablement et une division du lit (Figure 2) serait à aménager de manière à diriger l'eau uniquement dans le lit principal. La problématique du sable serait à corriger de façon à éliminer l'apport provenant du dépôt situé plus haut. La création d'un ou deux bassins de sédimentation serait une option.

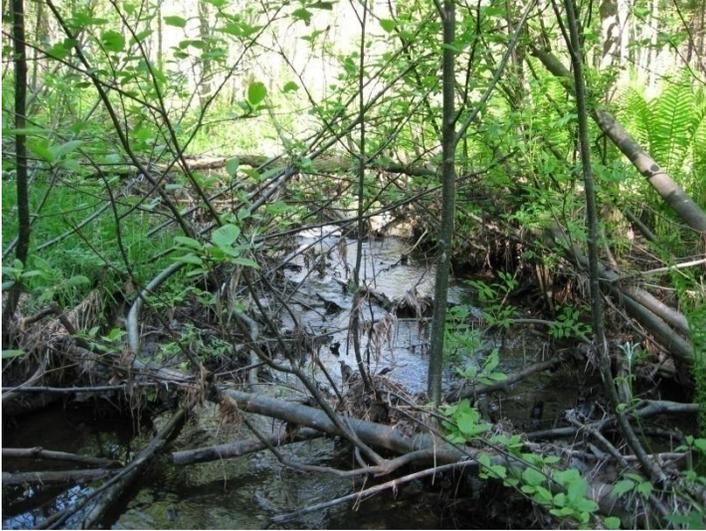
Figure 9. Photographie d'une section à nettoyer afin de prévenir la création d'embâcle.

Un léger nettoyage de la première section est à prévoir, ainsi que le retrait des arbres qui constituent les deux embâcles limitant la circulation du poisson. Aucun aménagement de seuils ou fosses n'est à envisager pour la deuxième section (station B) étant donné l'inaccessibilité. La section du tributaire qui inclut la station C présente un bon potentiel d'aménagement et de mise en valeur étant donné l'accessibilité et la proximité de la route. De plus, la présence de l'échelle à poisson aménagée par le MTQ dans le ponceau de la route 269 constitue une nécessité d'assurer l'accès jusqu'au ponceau-échelle et même en amont afin d'assurer la rentabilité des aménagements déjà effectués. En amont de la route 269, un autre obstacle à la migration du poisson serait à corriger pour permettre de gagner 1479 mètres d'habitat supplémentaire. L'étang ensablé serait à nettoyer afin de créer un bassin de sédimentation.

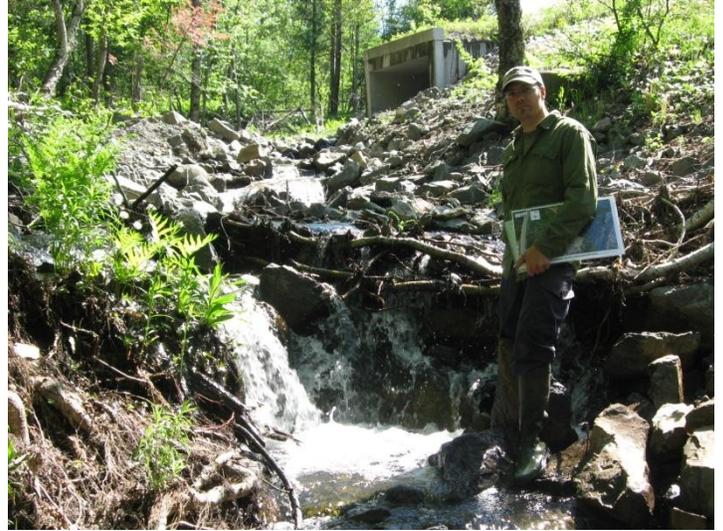
Figure 11. Photographie d'un embâcle située à la fin de la section B, près de la route Lowry. Limite la libre circulation du poisson.

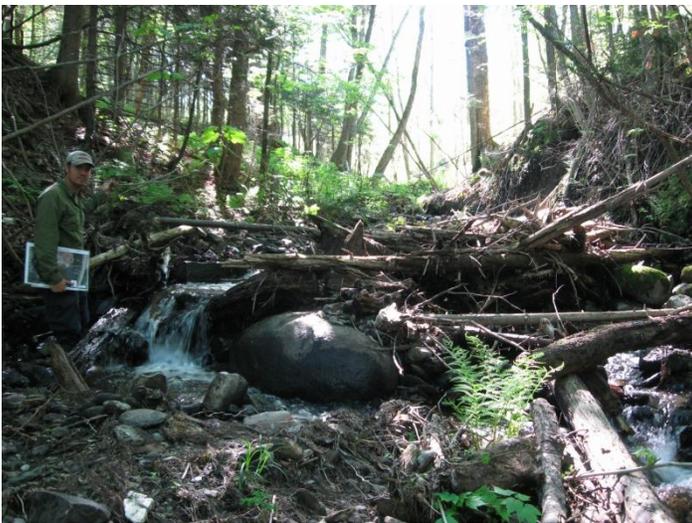
Station B : Section du ruisseau relativement instable constituée de cascades et de rapides. Plusieurs obstacles à la migration du poisson y sont répertoriés. Le ruisseau est difficile d'accès pour des aménagements étant donné l'escarpement des berges.

Figure 10. Photographie d'un embâcle situé au début de la station B. Limite la libre circulation du poisson.

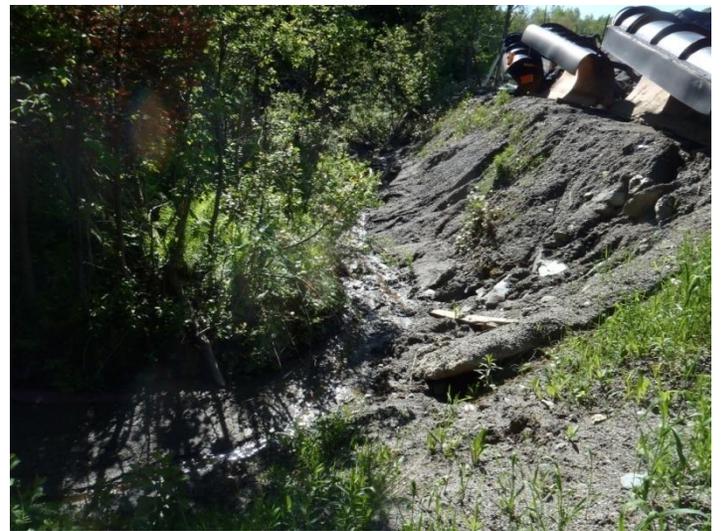
Figure 12. Photographie du ruisseau intermittent qui constitue la source d'ensablement et la présence du lit en anastomose.

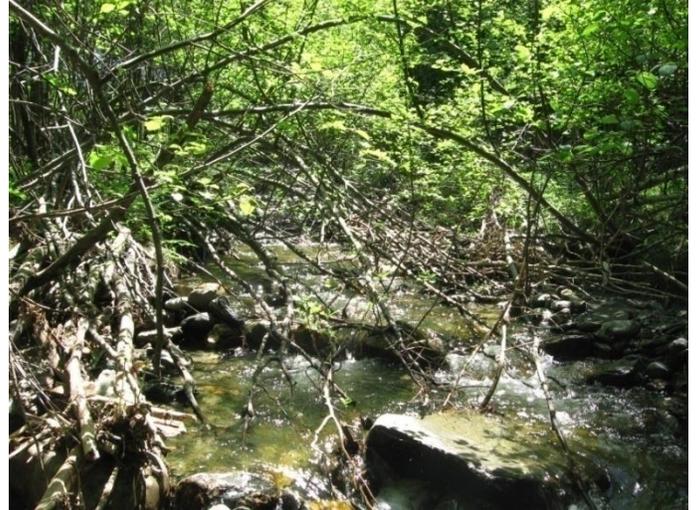
Figure 16. Section dans la station B qui nécessite un nettoyage léger

Entre le pont de bois et le ponceau de la carrière, une seconde série d'aménagements pourrait être mise de l'avant, ainsi qu'un nettoyage léger du cours d'eau. Un sentier longe déjà cette section du cours d'eau, ce qui permettrait de mettre en valeur les aménagements.

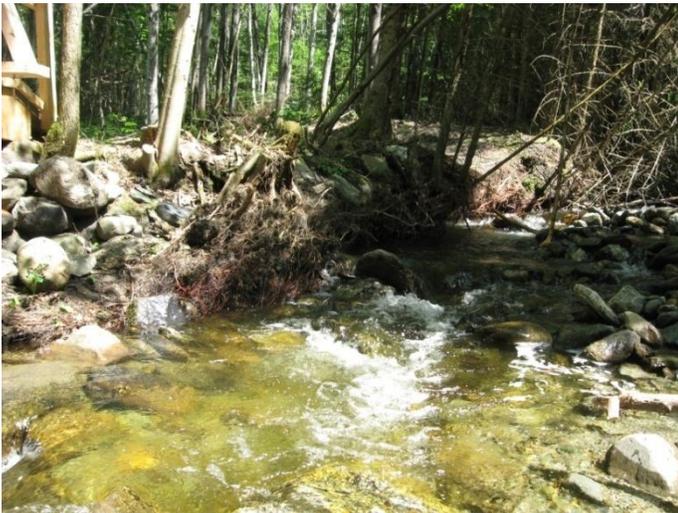
Station A : Deux zones d'érosion sont présentes à l'endroit où le sentier traverse le tributaire, près du pont aménagé en bois (Figure 15). La première zone mesure 12 mètres et la seconde située en amont, mesure 10 mètres.

Figure 15. Zone d'érosion importante sur le tributaire 2, près du pont de bois.

La première section du tributaire (station A) serait à stabiliser par deux enrochements (10 et 12 m de long) près du pont de bois. Une série de 2 ou 3 seuils, fosses et frayères pourrait être aménagée entre l'embouchure du tributaire sur la rivière Osgood et le pont de bois. Cette section est accessible et permettrait de mettre en valeur les aménagements par des panneaux d'interprétation.

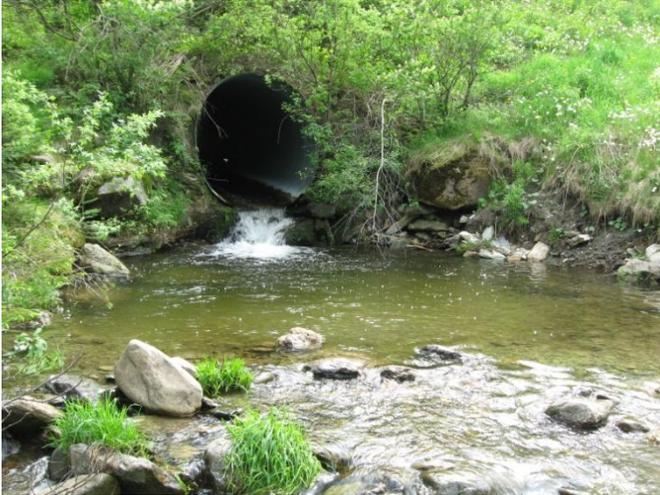
Au début de la station A, le ponceau de la route crée une chute de 45 cm en aval, ce qui limite le poisson dans ses déplacements vers la section amont.

Figure 19. Ponceau au début de la station A, présence d'une chute de 45 cm à la sortie.

Étant donné la qualité de l'habitat du tributaire, la principale recommandation serait d'aménager quelques seuils en aval du pont de la route afin d'augmenter le niveau d'eau (diminuer la hauteur de chute) ce qui permettra aux poissons de franchir cet obstacle facilement. L'installation de déflecteurs dans le ponceau serait aussi à évaluer. Vu la proximité de la route et l'absence de site de reproduction, il serait envisageable d'aménager des frayères dans les queues des fosses. De plus, l'embâcle répertorié sur le tributaire serait à démanteler.

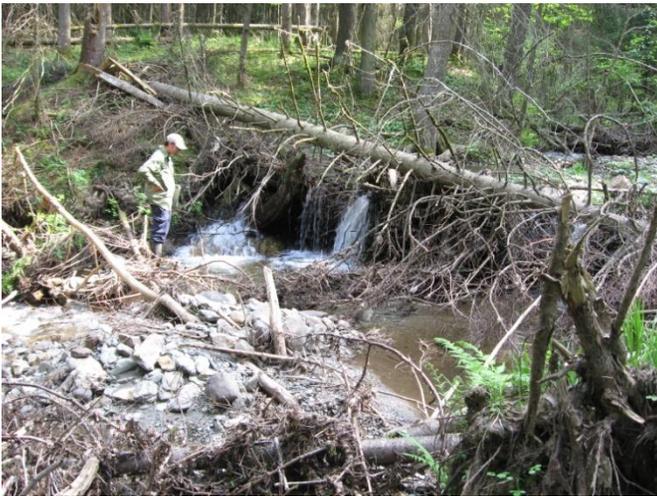
Figure 20. Embâcle présent dans le tributaire 3. Constitue un obstacle limitant la libre circulation du poisson.

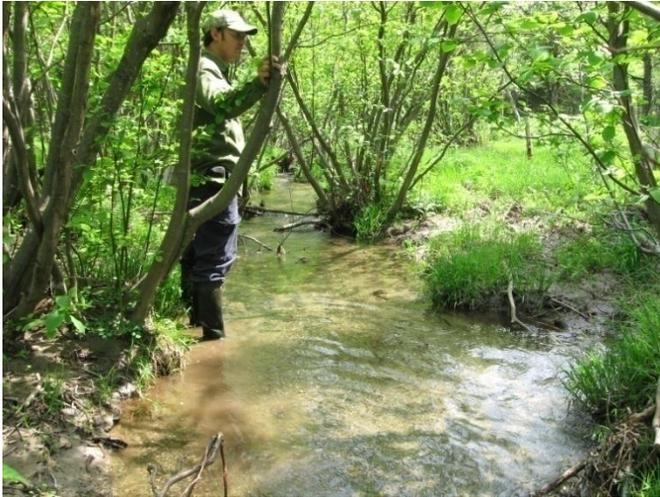
Station A : Ce segment est principalement composé de rapides et d'une faible proportion de radier. On y retrouve beaucoup de sédiments fins et la présence d'un embâcle léger. Le segment est relativement plat, limitant ainsi les composantes pour créer une succession de seuils.

Figure 23. Photographie de la station A sur le tributaire 4.

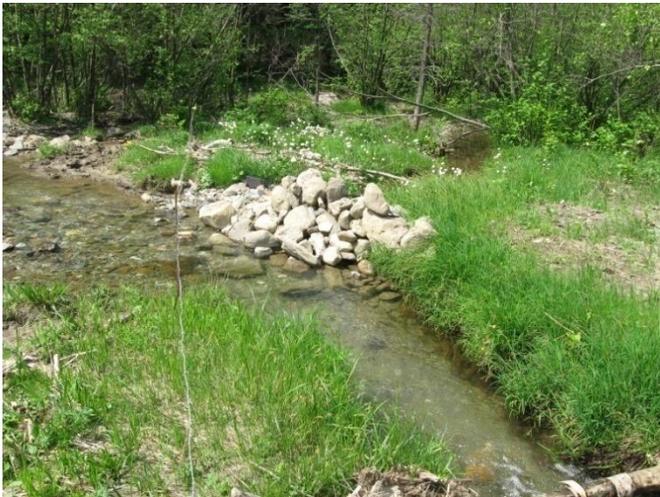
Le segment d'intérêt du tributaire 4 (R01035) mesure 450 mètres, il s'étend de l'embouchure avec la rivière Osgood jusqu'au pont de la route 269 (P-16523) (Figure 18). Deux stations ont été caractérisées sur le tronçon, cumulant 122 mètres, ce qui représente 27% de la longueur d'intérêt. Au début de la station B, un détournement de la rivière de nature humaine y est présent (Figure 24). Cela contribue à diviser le lit du cours d'eau.

Figure 24. Détournement du cours d'eau par une action humaine.
