**AMÉNAGEMENT DURABLE DE LA RIVIÈRE OSGOOD  
ET DE TRIBUTAIRES PHASE 2**

**DÉTAILS SUR L'AMÉNAGEMENT DE 4 TRIBUTAIRES**

Dans le cadre du plan d'action de la restauration des cours d'eau  
du bassin versant de la rivière Osgood

Groupement Agro-Forestier Lotbinière-Mégantic Inc.

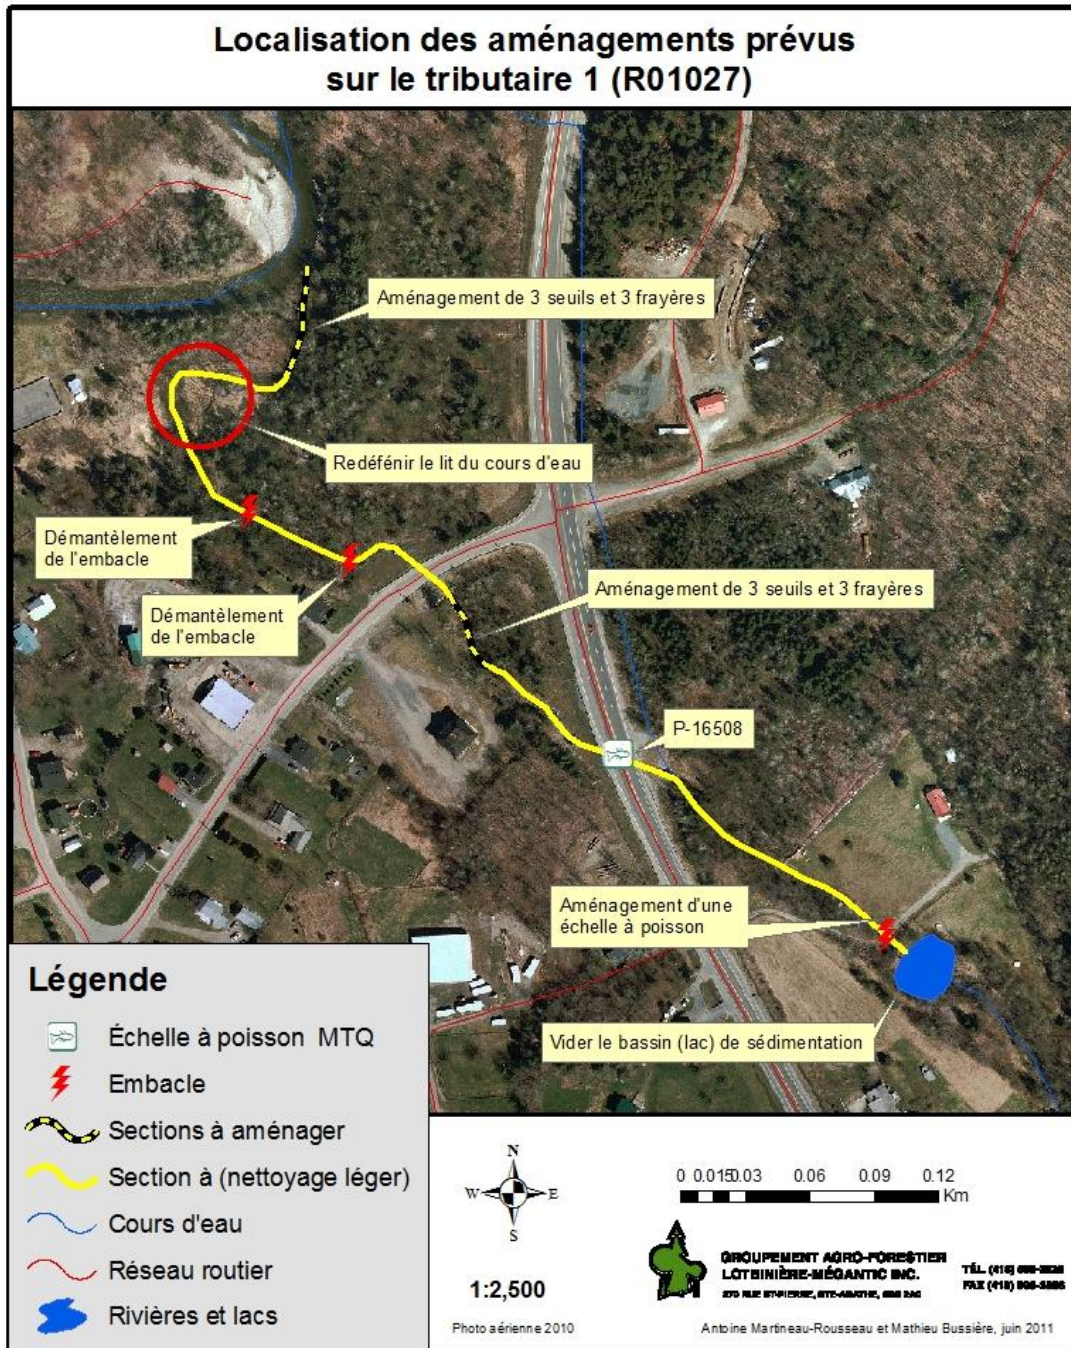
Figure 1. Localisation et description des aménagements prévus sur le tributaire 1

Plusieurs aménagements sont proposés afin d'offrir à l'omble un habitat de meilleur qualité (Figure 1). Dans la section aval, l'aménagement de 3 seuils et 3 frayères est planifié. À l'endroit où l'on retrouve de la sédimentation en bas de pente, le lit du tributaire est à redéfinir en creusant et en stabilisant les berges. Plus en amont, entre le pont de la rue Lowry et le pont de la route 269 (P-16508), 3 seuils et frayères supplémentaires seraient à aménager afin d'offrir des sites de reproduction. Une échelle à poisson en bois serait aménagée afin de permettre à l'omble de fontaine de contourner la chute infranchissable et d'accéder au secteur amont du tributaire qui représente 1476 mètres. Un nettoyage léger permettant de démanteler les embâcles existants et de les

prévenir pour plusieurs années est prévu sur l'ensemble du tronçon, soit sur les premiers 575 mètres du cours d'eau. Finalement, l'étang rempli de sédimentation situé à la fin du tronçon serait à vider afin d'en augmenter son potentiel faunique tout en captant les sédiments fins provenant de l'amont.

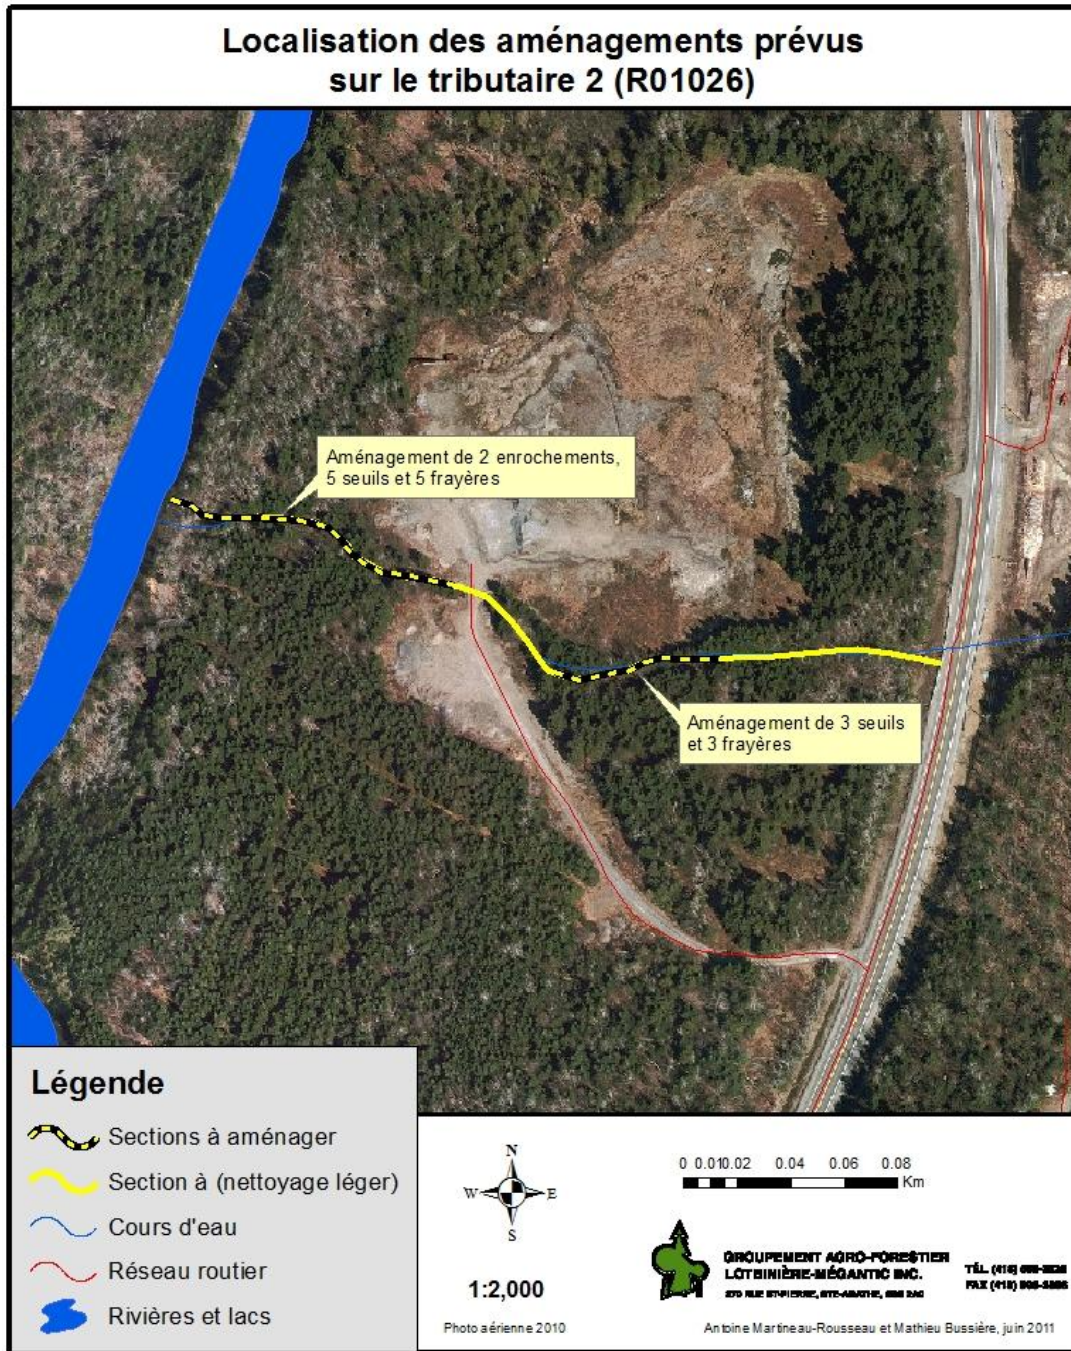
Figure 2. Localisation et description des aménagements prévus sur le tributaire 2

Afin de permettre à l'omble de fontaine d'obtenir des sites de reproductions, l'aménagement de 5 seuils et frayères en aval et de 3 seuils et frayères en amont serait à privilégier (Figure 2). De plus, deux enrochements de respectivement 10 et 12 mètres sont à réaliser près de l'embouchure du tributaire sur la rivière où l'on retrouve la passerelle aménagée pour le sentier pédestre.
