# ÉTUDE ET AMÉNAGEMENT DU BASSIN VERSANT DE LA RIVIÈRE OSGOOD

- RAPPORT FINAL -

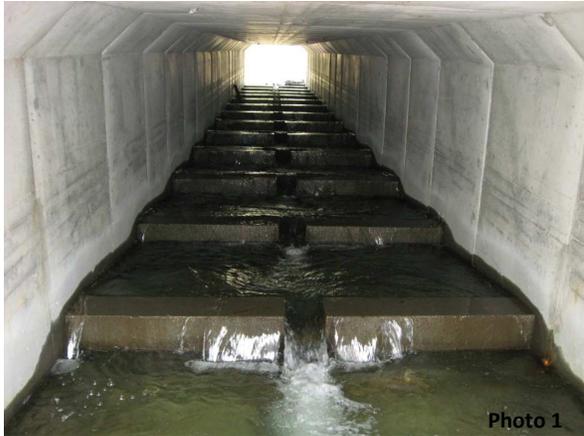
Photo 1. Pont d'un ruisseau, route 269

Les Photo 1 et Photo 2 identifient des exemples d'aménagements intéressants réalisés par le MTQ par le passé.

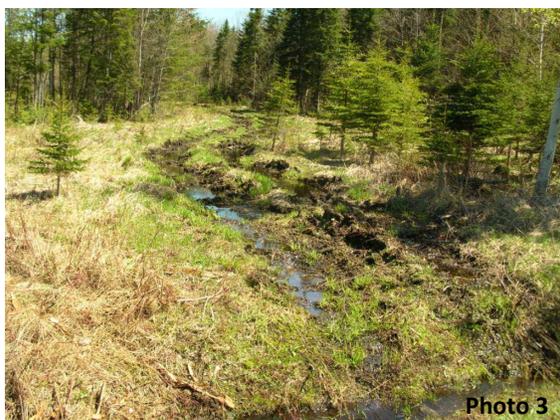
**Photo 3. Chemin de débardage ayant causé une perturbation du sol**

Les chemins de débardage perturbent à différents niveaux la couche du sol, cependant, très peu de signes d'érosion vers les cours d'eau sont présents. La Photo 3 représente un exemple de chemin de bûchage qui perturbe le sol, sans toutefois créer un apport de sédiments dans les cours d'eau. La Photo 4 montre un chemin de bûchage dans une pente, qui laisse paraître des signes d'érosion peu importants.

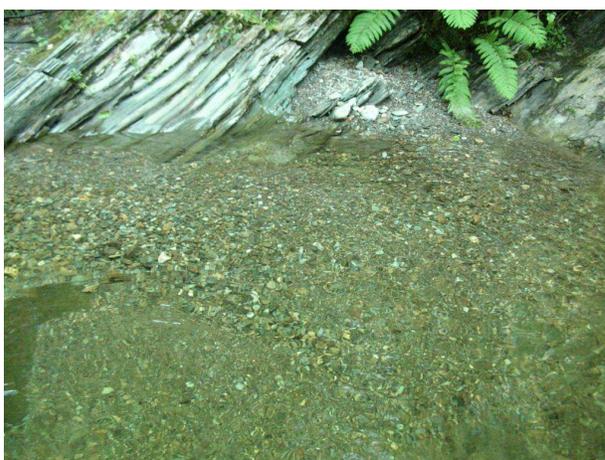
**Photo 5. Frayère potentielle stable située dans le ruisseau Old Mill**

De façon générale, on retrouve une plus grande diversité d'espèces de poissons dans les secteurs aval, mais en moindre quantité et surtout très peu d'espèces d'intérêt sportif. Par contre plus on va vers l'amont, plus on retrouve une qualité et une quantité intéressante de poisson d'intérêt sportif tel que l'omble de fontaine (voir section 4.5 Caractérisation de la faune ichthyenne). Nous avons constaté que des frayères potentielles d'omble de fontaine étaient présentes dans l'ensemble du bassin versant. Elles semblaient plus stables en amont tandis que dans les secteurs aval le dynamisme du cours d'eau a un impact sur la mobilité du matériel granulaire et les frayères potentielles se forment et disparaissent au gré des crues. Nous avons également constaté qu'en aval où l'on retrouve des sites d'érosion importants, la majorité des frayères potentielles étaient colmatées. La Photo 5 présente un exemple de frayère potentielle.

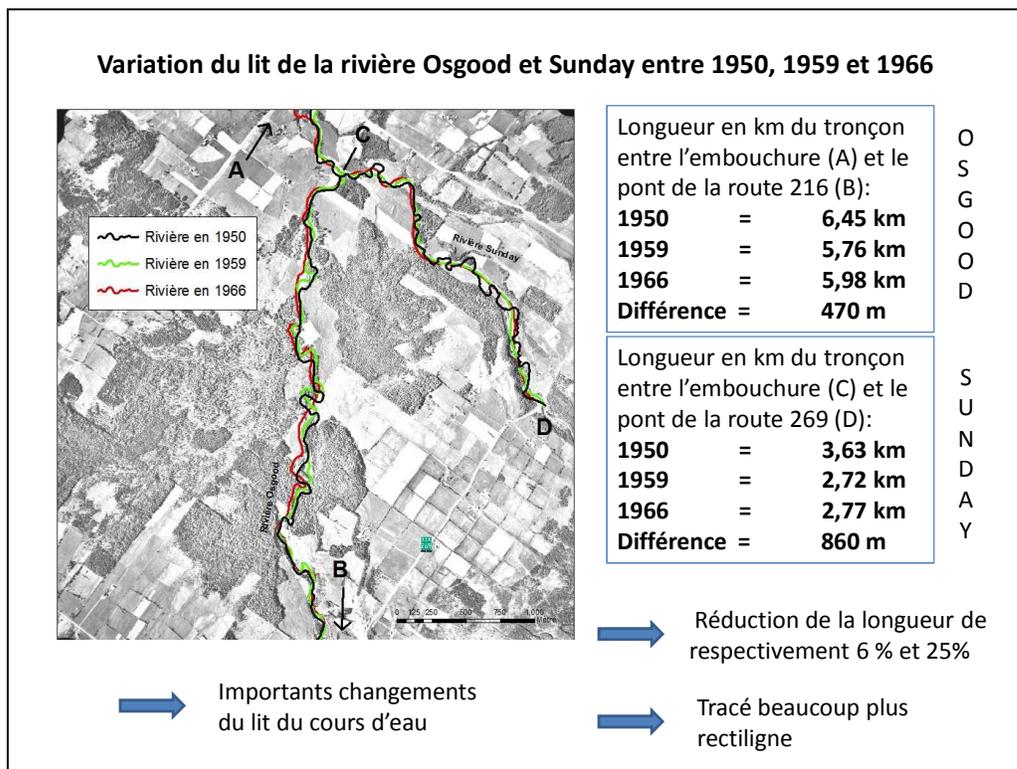
**Figure 12. Variation du lit de la rivière Osgood et Sunday entre 1950 et 2007**

La rivière Osgood et la rivière Sunday ont beaucoup évolué dans le temps, tant naturellement qu'artificiellement. Les Figure 12 et Figure 13 présentent la cartographie des variations du lit de ces deux rivières. La Figure 14, quant à elle, présente l'évolution dans le temps de la longueur des sections des rivières Osgood (Embouchure au pont-route 216) et Sunday (Embouchure au pont-route 269). On peut d'ailleurs y constater une réduction continue de la longueur du lit des deux rivières : la rivière Sunday est passée de 3.63 km à 2.73 km (diminution de 0.9km) entre 1950 et 2007, soit une réduction de 25 %. Durant cette même période, la rivière Osgood est passée de 6.45 km à 5.76 km (diminution de 0.69 km), soit une réduction de 11 %. La linéarisation de cette dernière a donc été moindre. On remarque également que la majorité des changements ont eu lieu entre 1950 et 1975 et que peu de changements sont survenus après 1975.

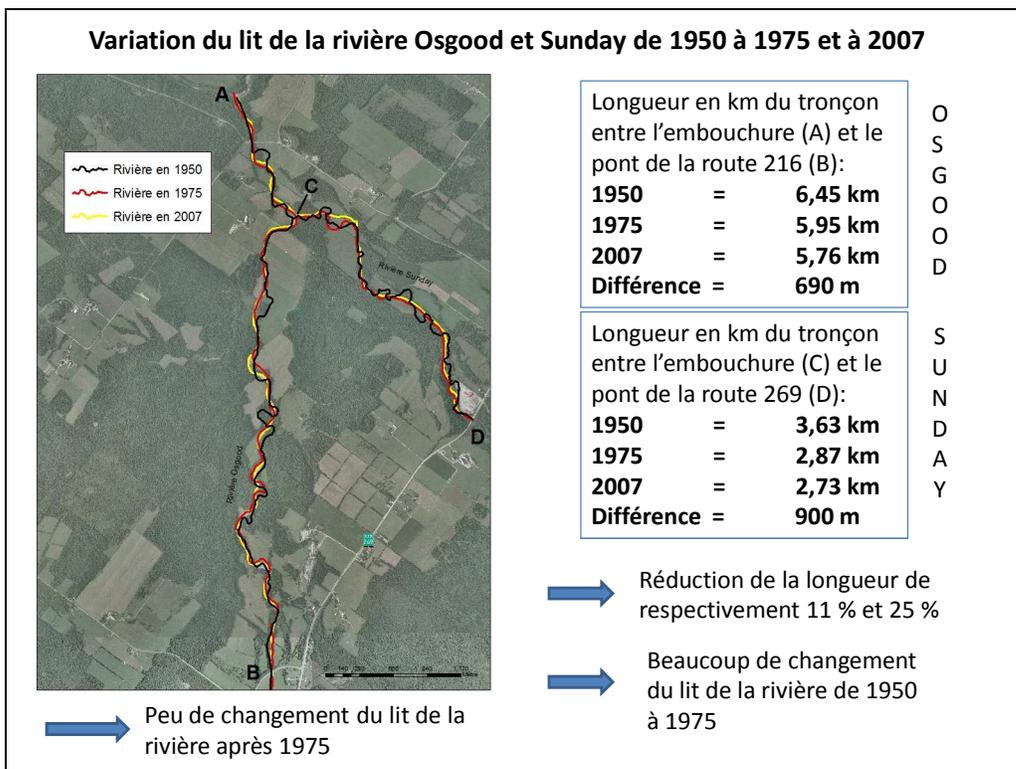
**Figure 13. Variation du lit de la rivière Osgood et Sunday de 1950 à 1975 et à 2007**

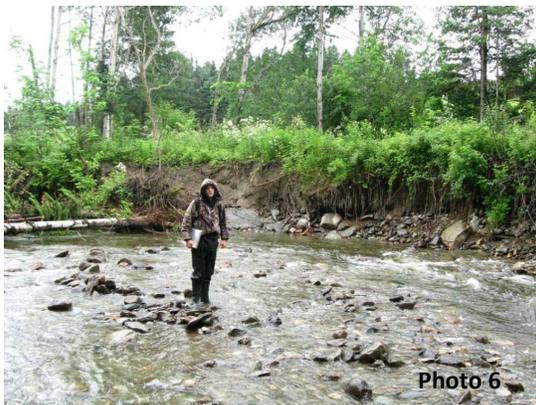
**Photo 6. Exemple d'un site d'érosion jugé non-prioritaire**

Un site non-prioritaire (Photo 6) ne constitue pas un apport de sédiments important pour le cours d'eau. Nous jugeons qu'il est plus important d'apporter des correctifs aux sites présentant un apport de sédiments importants.

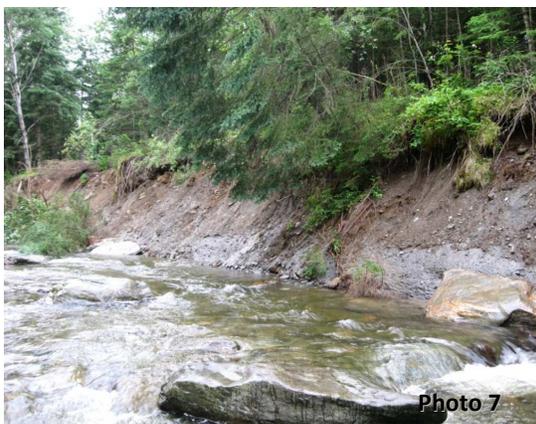
**Photo 7. Exemple d'un site d'érosion prioritaire**

Les deux exemples présentés ci-haut (Photo 7 et Photo 8) montrent l'importance de certains sites d'érosion. Ces sites sont jugés prioritaires étant donné l'apport de sédiments vers les cours d'eau.

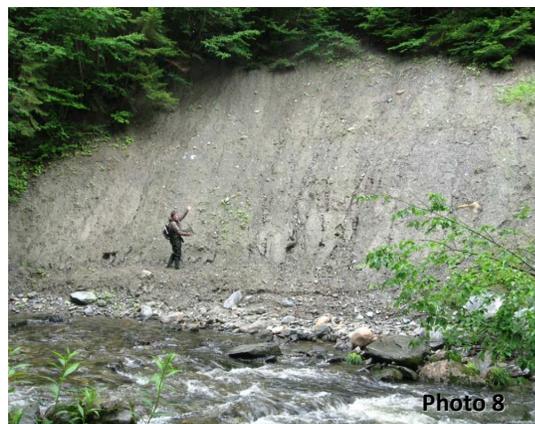
**Photo 8. Exemple d'un site d'érosion prioritaire**

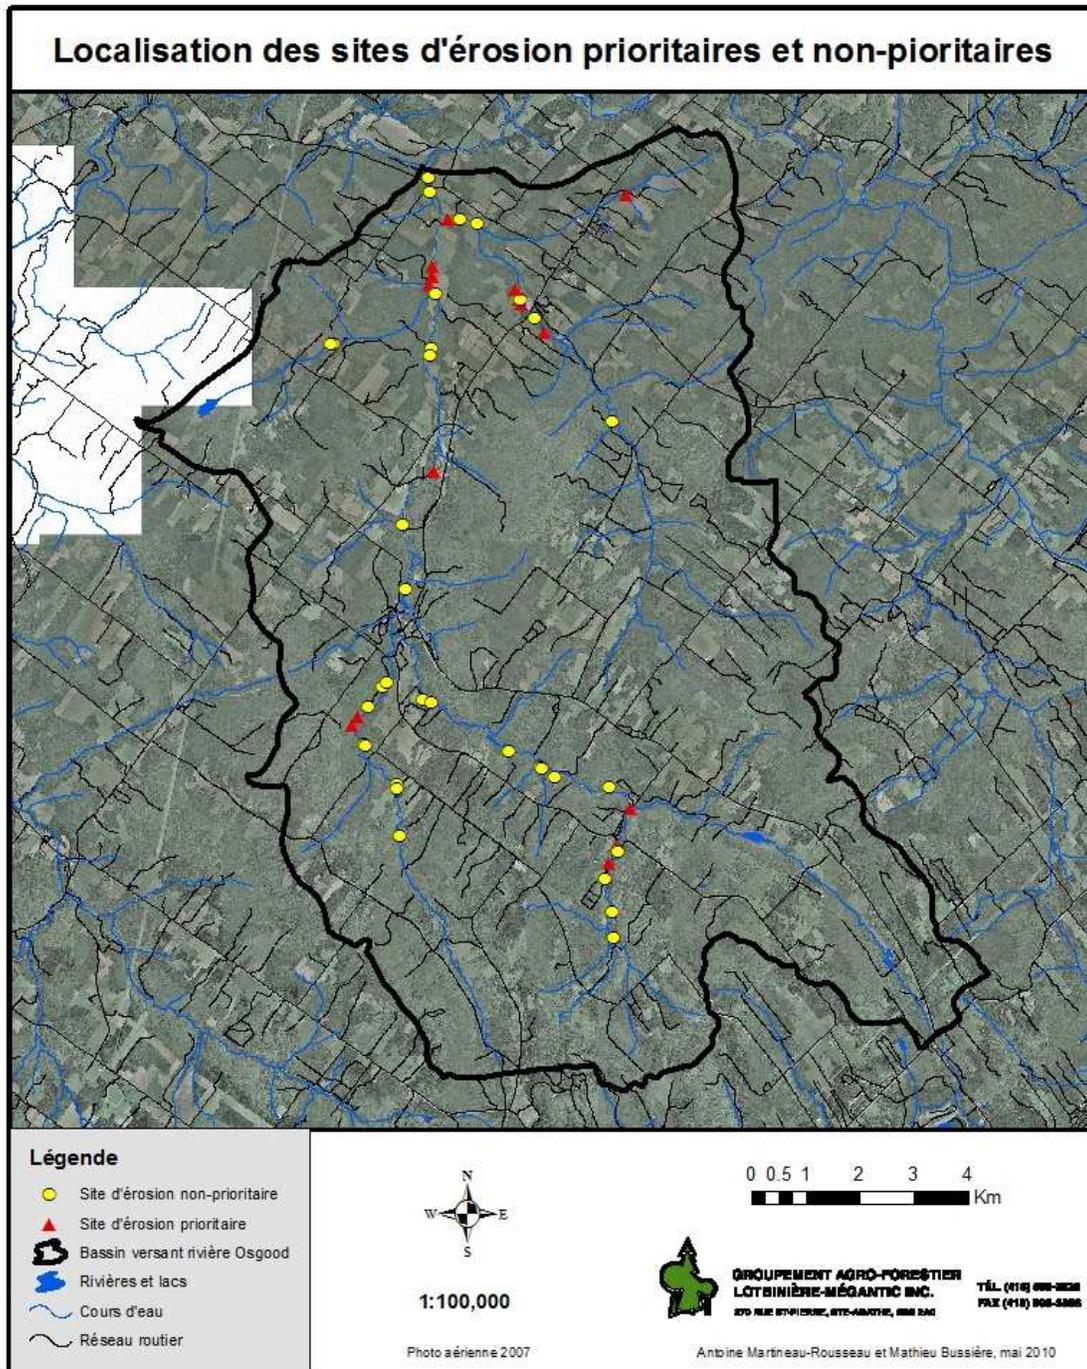
Figure 16. Distribution des différents sites d'érosion

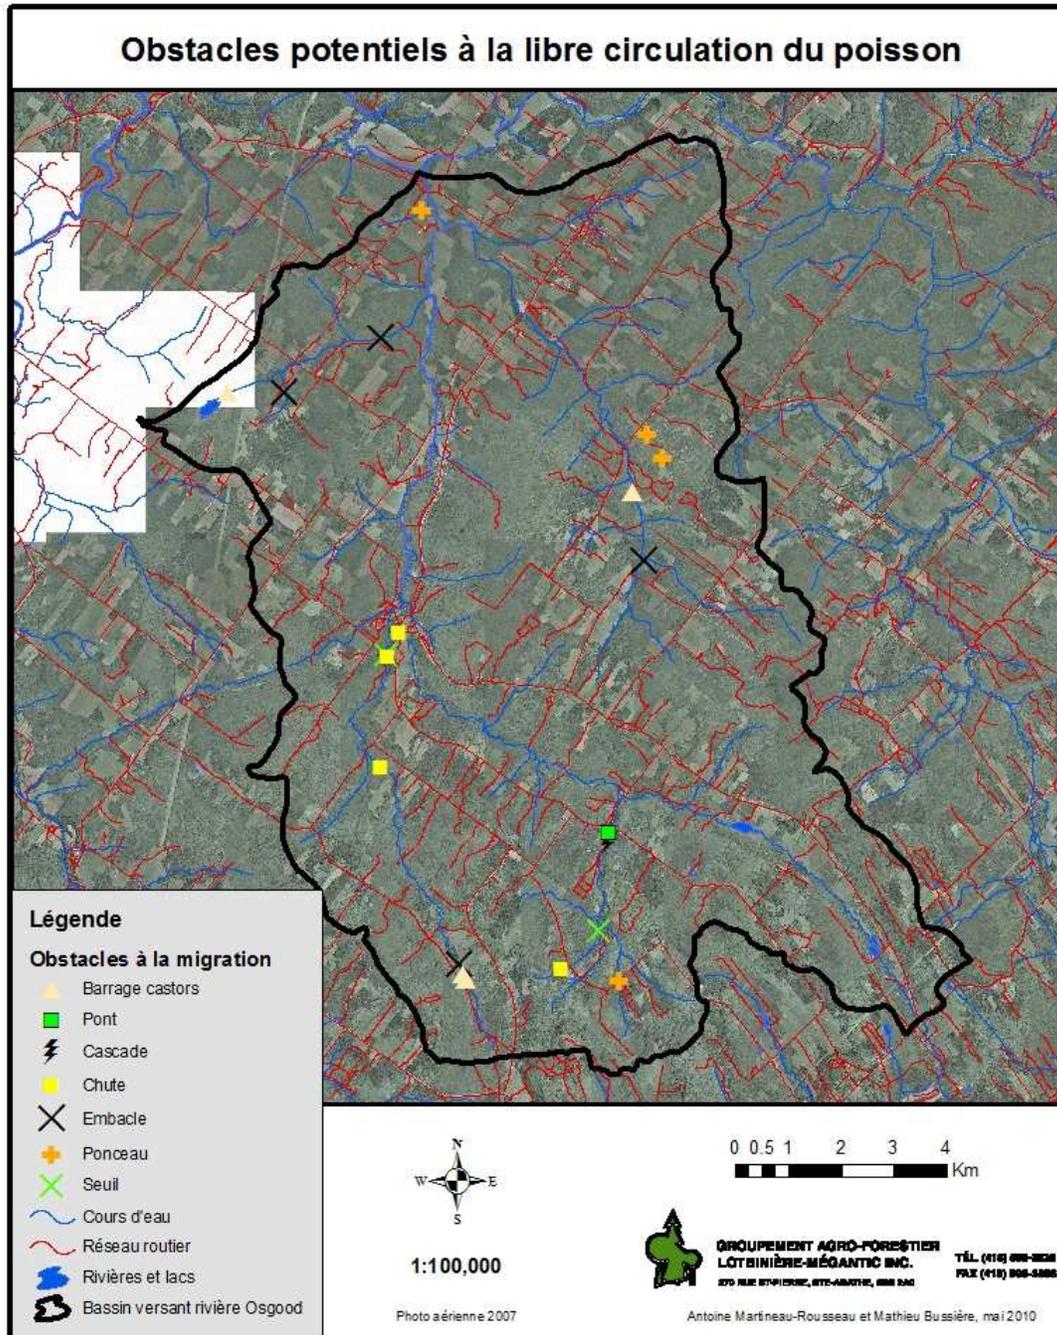
Figure 17. Obstacles potentiels à la libre circulation du poisson

À l'intérieur du bassin versant de la rivière Osgood, certaines configurations et certains éléments dans les cours d'eau constituent des obstacles potentiels à la libre circulation du poisson. Parmi ces éléments, on retrouve des chutes, des cascades, des seuils, des ponts, des ponceaux, des barrages de castors et des embâcles. Lors des périodes d'étiages, la circulation du poisson y est restreinte. Un portrait des obstacles potentiels est présenté à la Figure 17.

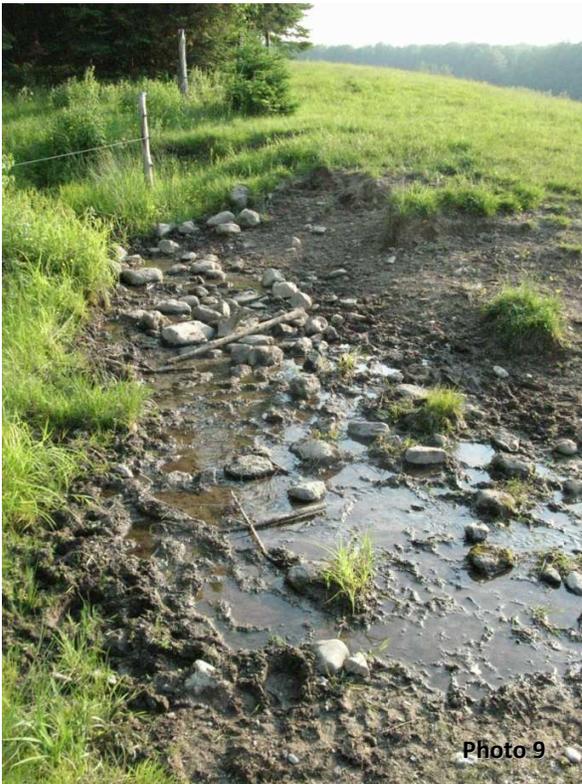
**Photo 9. Aucune clôture de protection des cours d'eau pour le bétail**

Les Photo 9 et Photo 10 montrent des exemples d'accès du bétail aux cours d'eau rencontrés sur le terrain. La Figure 18, quant à elle, indique la localisation des sites inventoriés où le bétail a accès aux cours d'eau.

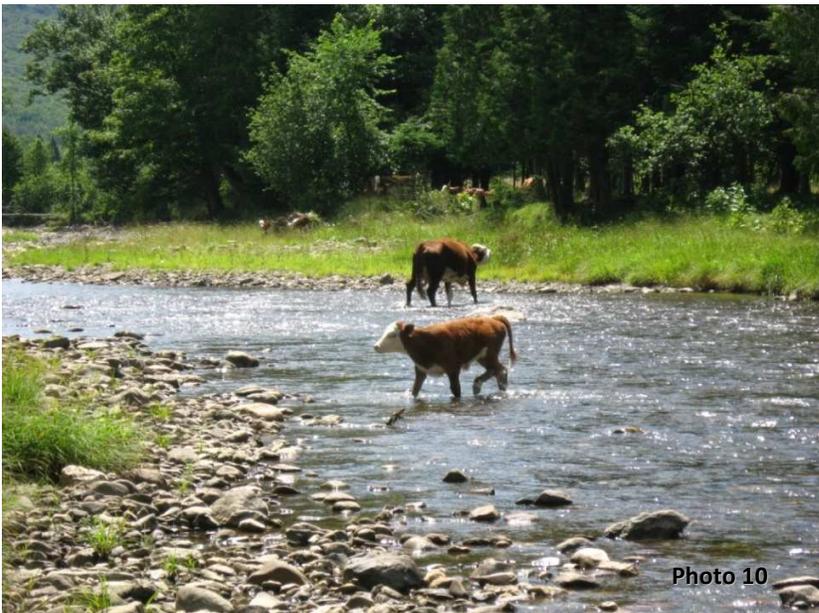
Photo 10

**Photo 10. Exemple concret d'animaux présents dans les cours d'eau**

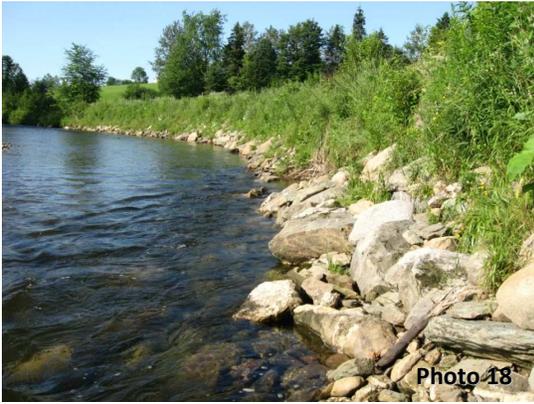
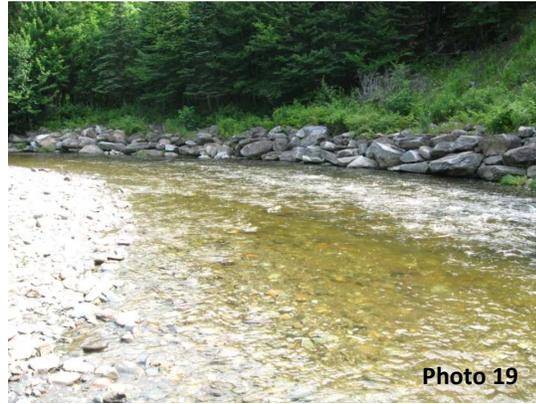
**Photo 18. Exemple d'un bon enrochement en milieu agricole**  
**Photo 19. Exemple d'un bon enrochement en milieu forestier**

On retrouve des enrochements à certains endroits dans le bassin versant de la rivière Osgood. Ces enrochements sont aménagés autant en milieu agricole que forestier. Lors de la caractérisation, nous avons noté 15 enrochements artificiels, qui dans la plupart des cas contribuent à stabiliser les rives de façon adéquate. Les Photo 18 et Photo 19 présentent des exemples de bons enrochements en milieu agricole et forestier. Dans la première section de la rivière Osgood, les enrochements servent à stabiliser les champs pour la culture. Dans les sections où les cours d'eau sont moins larges, ils servent à stabiliser des propriétés et des chemins. Nous avons remarqué que ces structures offrent généralement de bons habitats et abris pour les poissons qui se cachent sous les roches. La Figure 4 présente les endroits où l'on retrouve des enrochements artificiels.

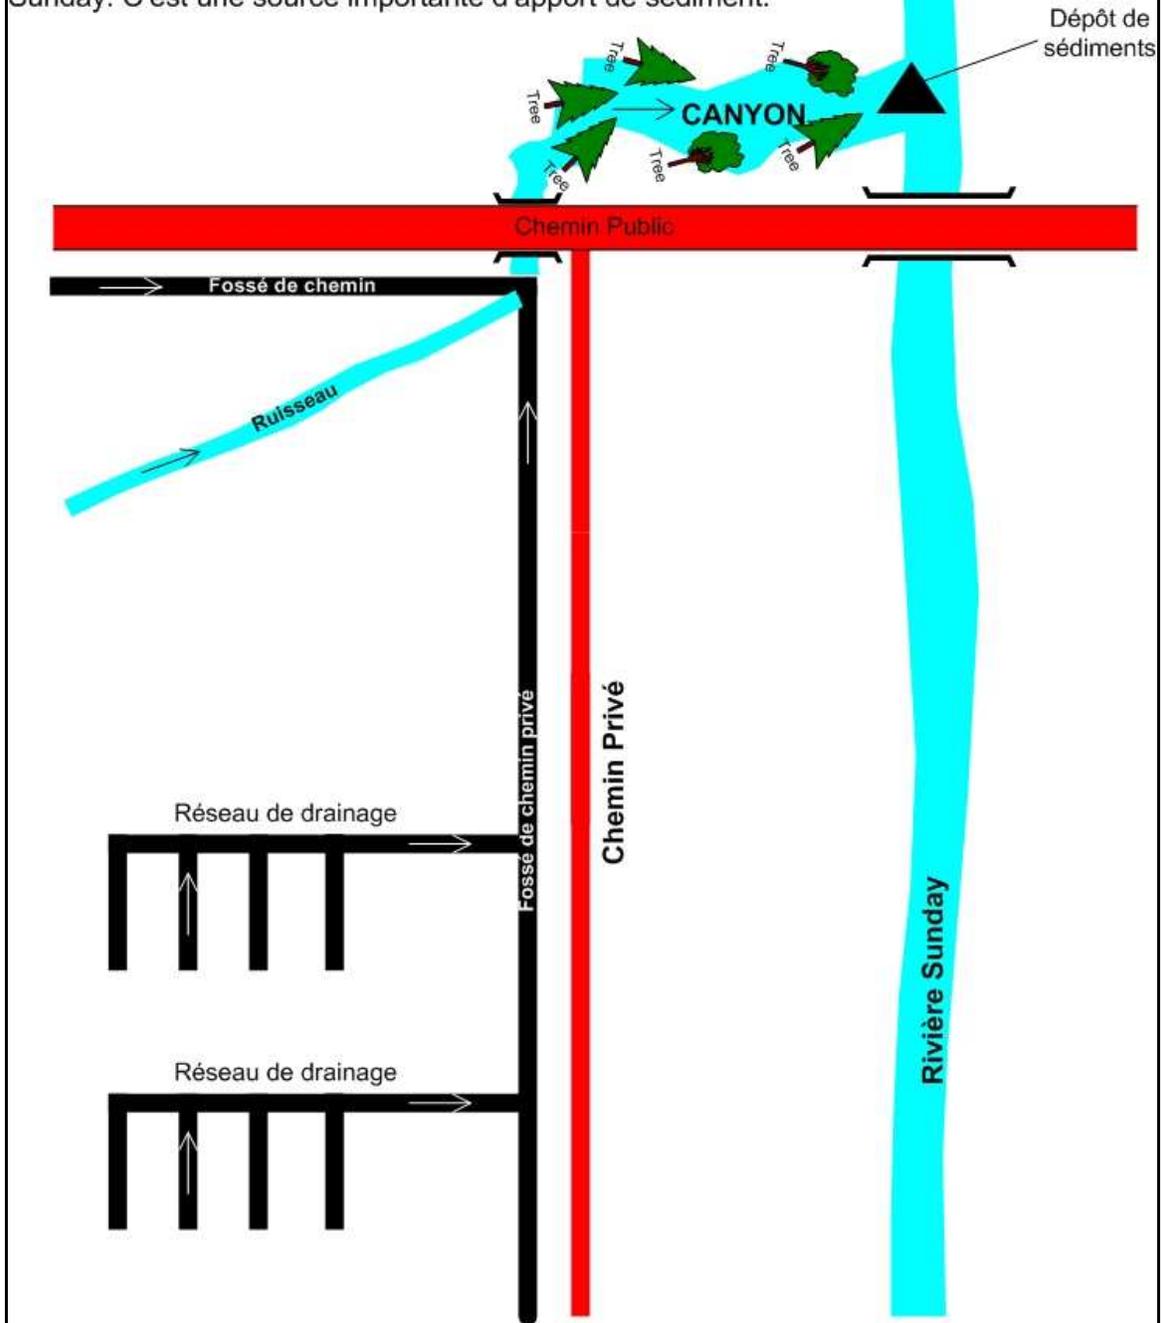
Ce qui à causer un canyon entre le chemin public et la rivière Sunday. C'est une source importante d'apport de sédiment.

Figure 25. Regroupement de 3 fossés en 1 seul (mauvaise pratique)

- Gérer le drainage par sous-bassin versant et non par lot privé (Figure 25 et Figure 26)
- Diviser et ramifier le réseau de drainage avant qu'il atteigne le cours d'eau principal (Photo 22). Une arrivée d'eau massive et concentrée au cours d'eau principal en un seul et même site a plus de risque de créer de l'érosion.

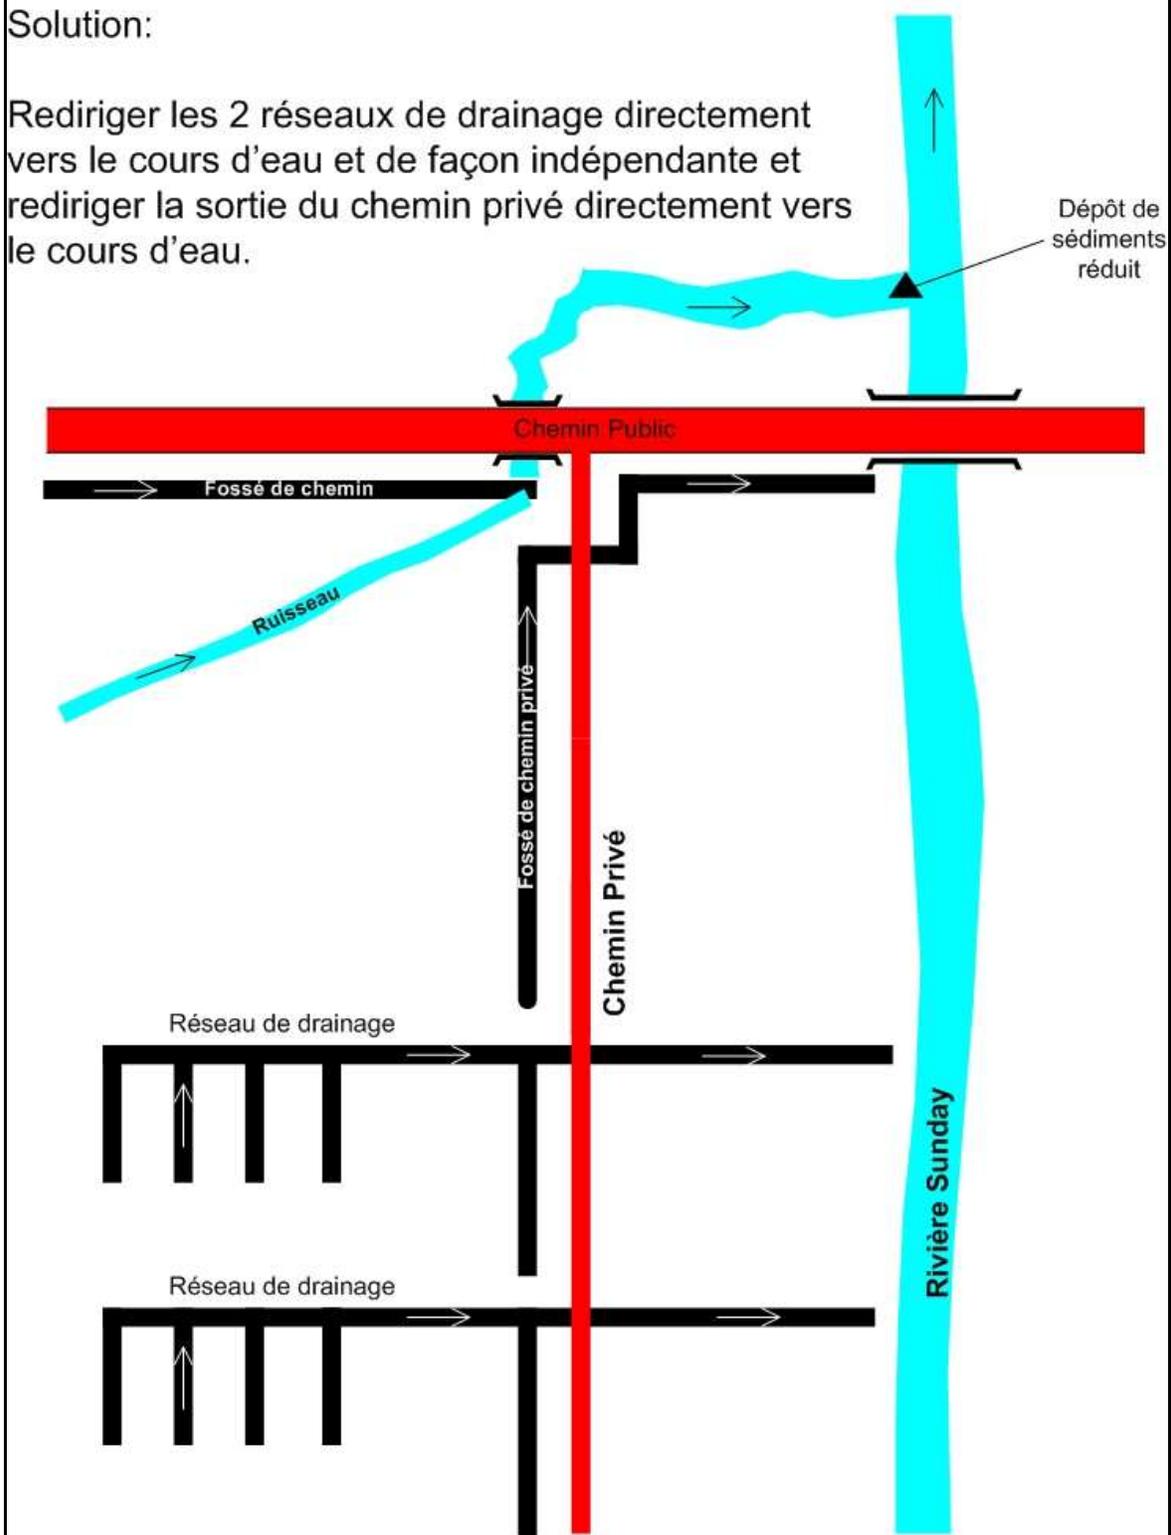
Rediriger les 2 réseaux de drainage directement vers le cours d'eau et de façon indépendante et rediriger la sortie du chemin privé directement vers le cours d'eau.

Figure 26. Solution possible au problème décrit précédemment
