# **PORTRAIT GLOBAL DE LA CARACTÉRISATION DE QUATRE TRIBUTAIRES DE LA RIVIÈRE OSGOOD**

Rapport réalisé dans le cadre du plan d'action de la restauration des cours d'eau du  
bassin versant de la rivière Osgood

Groupement Agro-Forestier Lotbinière-Mégantic Inc.

Juin 2011

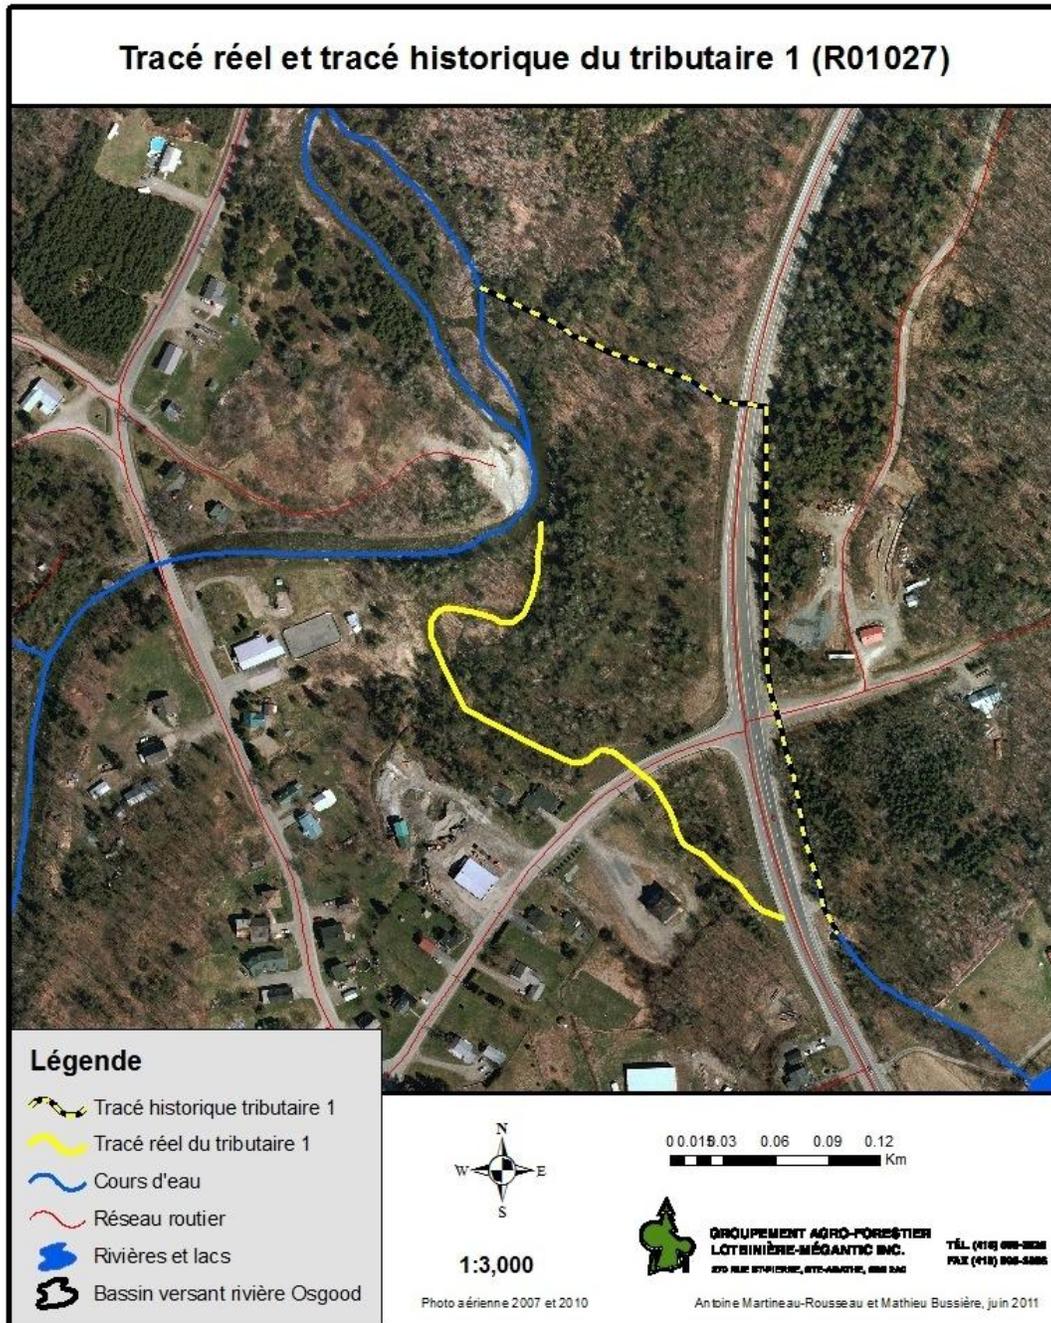
D'abord, le tracé GPS du tributaire nous a permis de confirmer que ce dernier ne correspond pas avec les cartes écoforestière 2<sup>e</sup> décennal de 1990, nous croyons qu'il est possible que le changement de trajectoire ait été occasionné lors de travaux réalisés sur la route 269 (Figure 6).

Figure 6. Tracé réel et tracé historique du tributaire 1 (R01027).

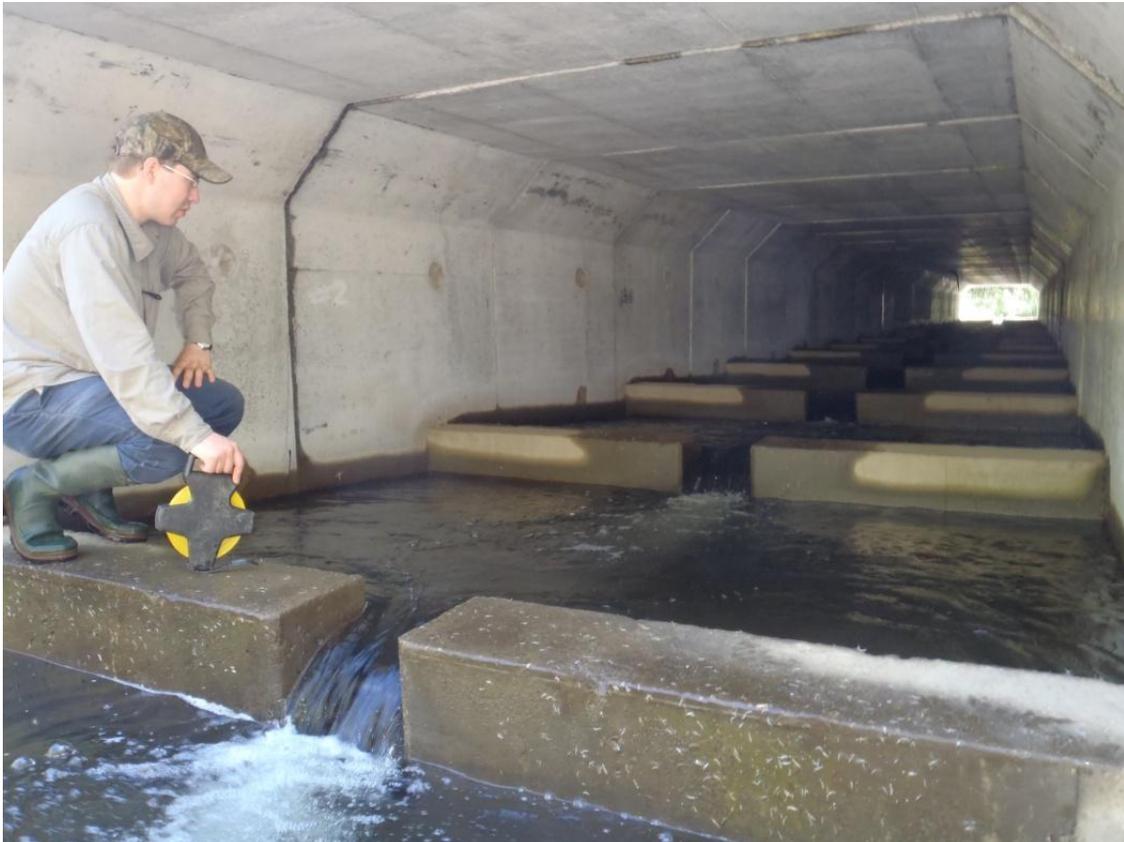
Figure 8. Échelle à poisson aménagée à l'intérieur d'un ponceau par le MTQ. Elle située à la fin du tronçon d'intérêt sur le tributaire 1.

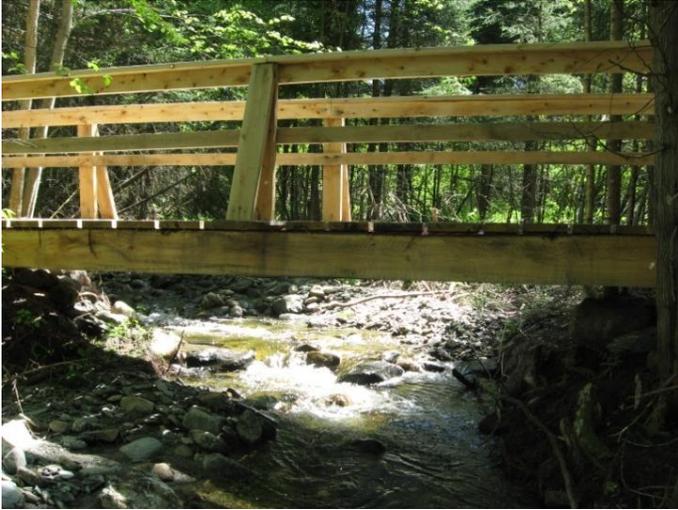
Globalement, le tributaire 2 est composés de cascades (29%) et de rapides (61%) (Figure 13; Tableau 2). Les segments de seuils représentent seulement 1% de la longueur du tronçon et les fosses, 9% de la longueur totale. Le sentier pédestre aménagé lors de la phase 1 en 2010 longe la rivière à cet endroit et traverse le tributaire (Figure 14).

Figure 14. Pont aménagé au dessus du tributaire 2.

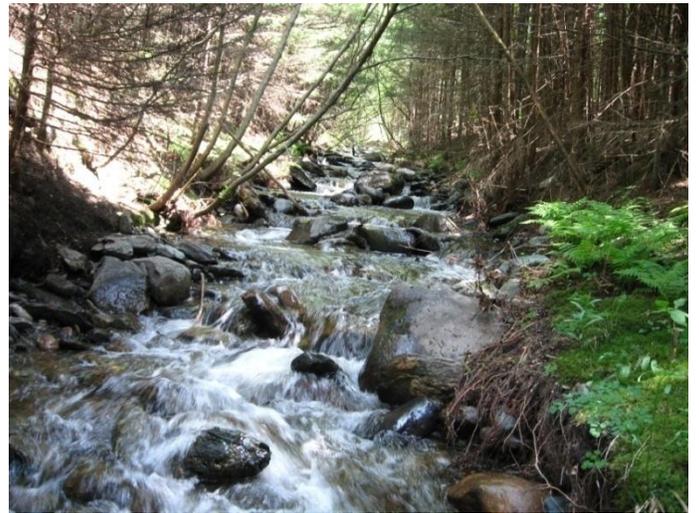
Station B : Cette section représente un bel habitat pour l'omble de fontaine, mais aucune frayère n'a été observée. Quelques petits embâcles sont présents dans la section amont, mais ne limitent pas la circulation du poisson.

Figure 17. Photographie d'un exemple de la station B qui présente un habitat de bonne qualité pour l'omble de fontaine.

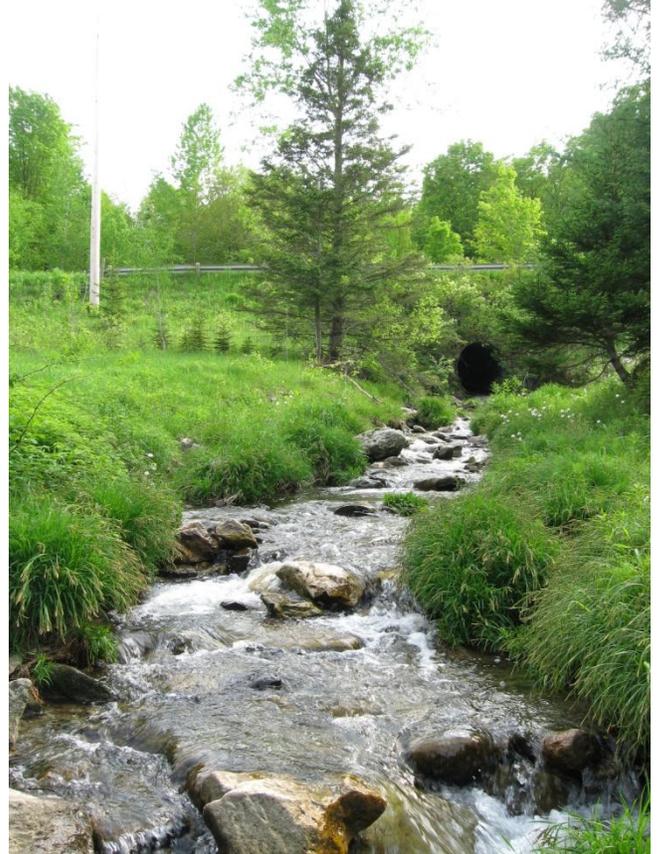
Figure 21. Station A sur le tributaire 3.

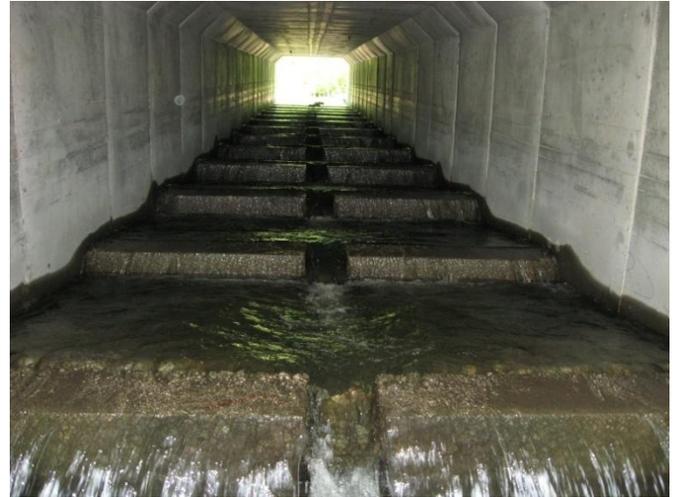
Station B : La caractérisation montre une forte présence de rapides jumelés à un mélange de fosses, frayère et seuils. La frayère potentielle dans une queue de fosse est présentée à la figure 26. Le détournement de nature humaine apparaît à la figure 24, il est situé au début de la station B. À la fin de cette même station, on retrouve un ponceau muni d'une échelle à poisson (Figure 25) précédée d'un seuil critique pour la circulation du poisson.

Figure 25. Échelle à poisson aménagé par le MTQ dans le ponceau de la route 269 (fin de la station B).

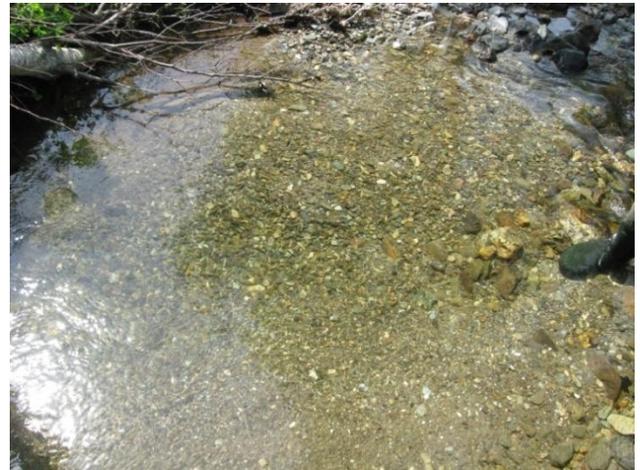
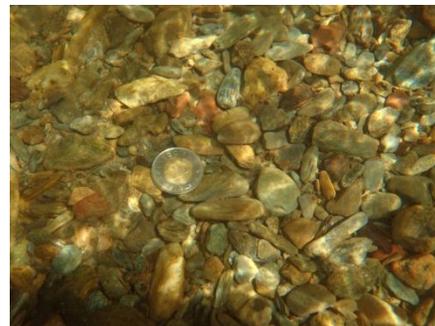
Figure 26. Frayère potentielle repérée dans le tributaire 4.
