# **Contribution des activités forestières dans l'apport de sédiment dans les cours d'eau du bassin versant de la rivière Sunday**

Présenté au MRNF dans le cadre du projet pilote d'aménagement durable de la rivière Sunday

Groupeement Agro-Forestier Lotbinière-Mégantic Inc.

Décembre 2010

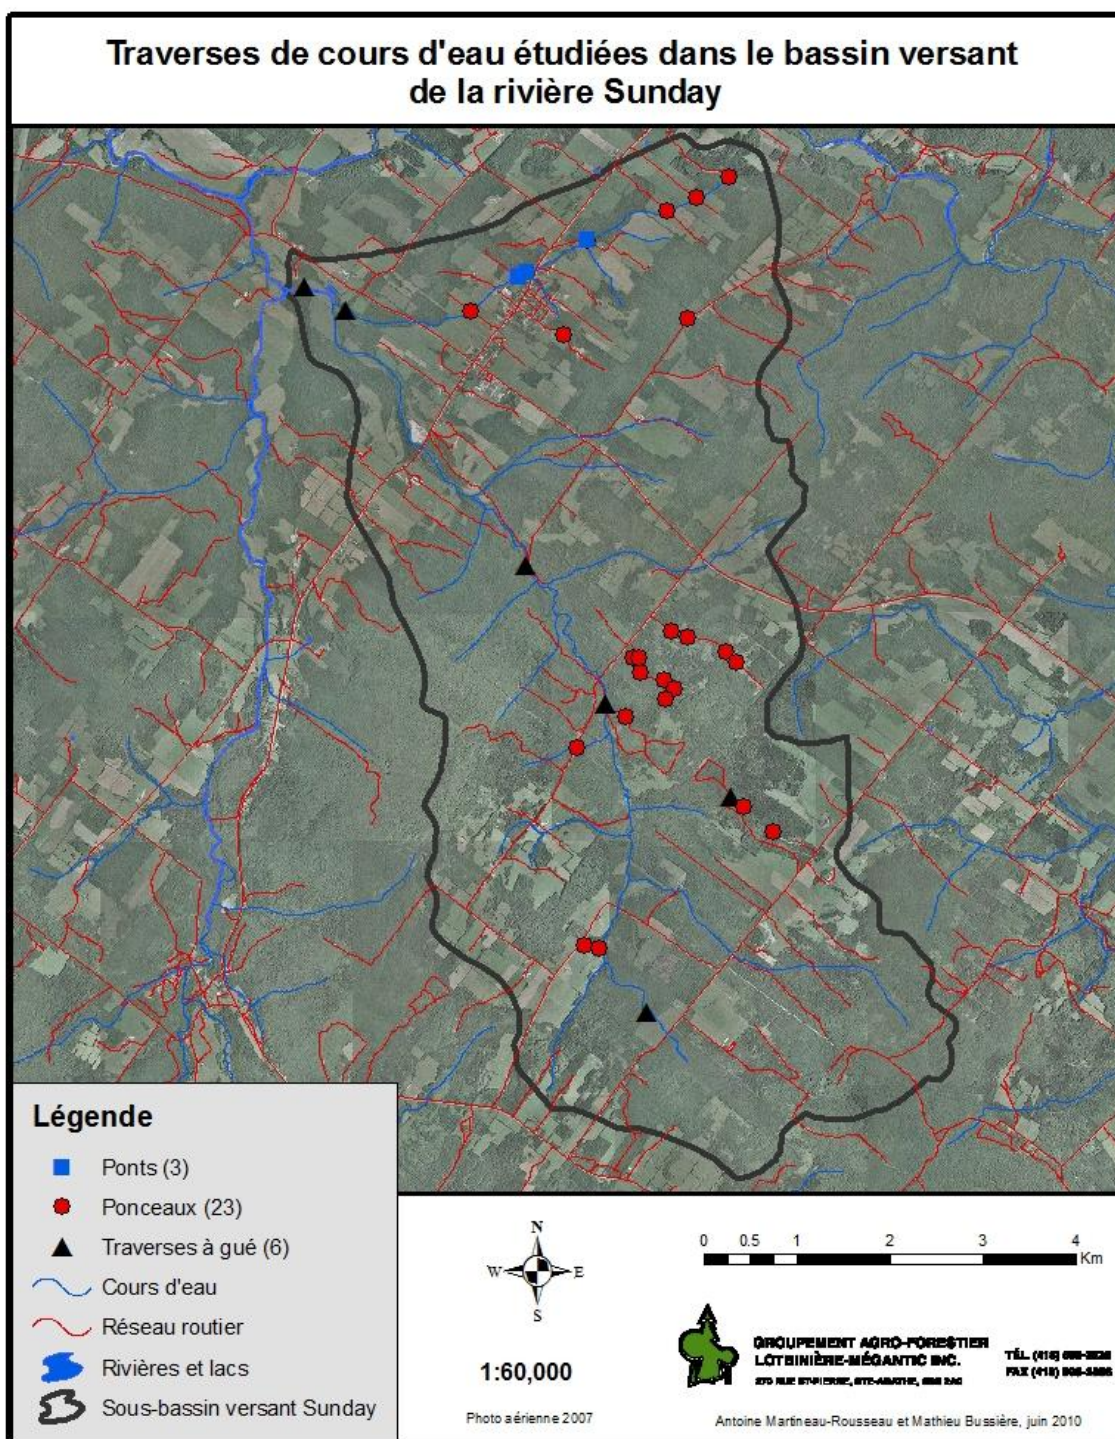
**Figure 6. Distribution des traverses de cours d'eau évaluées**

L'évaluation de la voirie et du drainage comporte 32 traverses de cours d'eau dont 23 ponceaux, 3 ponts et 6 traverses à gué. Une carte de localisation des traverses échantillonnées se trouve à la figure 6. La carte de la voirie forestière et du drainage est présentée à la figure 5. Afin de faciliter l'interprétation des données, les ponceaux ont été traités à part. Les informations synthèses des caractéristiques des ponceaux sont présentées dans le tableau 4. Les ponts et les traverses ne représentent pas de problème significatif. Dans tous les cas, ils étaient bien stabilisés (100%), adéquats (100%) et ne causaient pas ou très peu d'érosion (100%).
